## RELATÓRIO DE FISCALIZAÇÃO DA COLETA DE LIXO

**Porto Velho - RO | 14 de Novembro de 2025**

**Órgão Fiscalizador:** Agência Reguladora de Desenvolvimento de Porto Velho (ARDPV)

**Objeto:** Contrato de Prestação de Serviços de Coleta de Resíduos Sólidos Urbanos

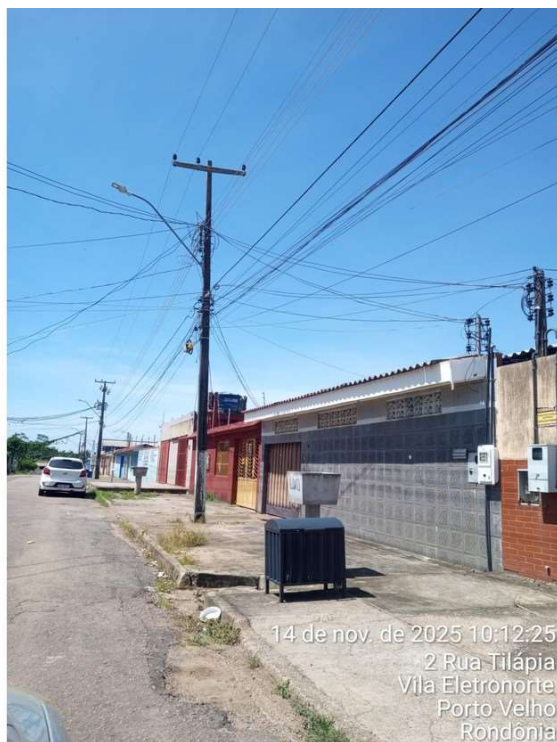
*Foto 04: Rua Tilápia, 3241 - Lixeira vazia*

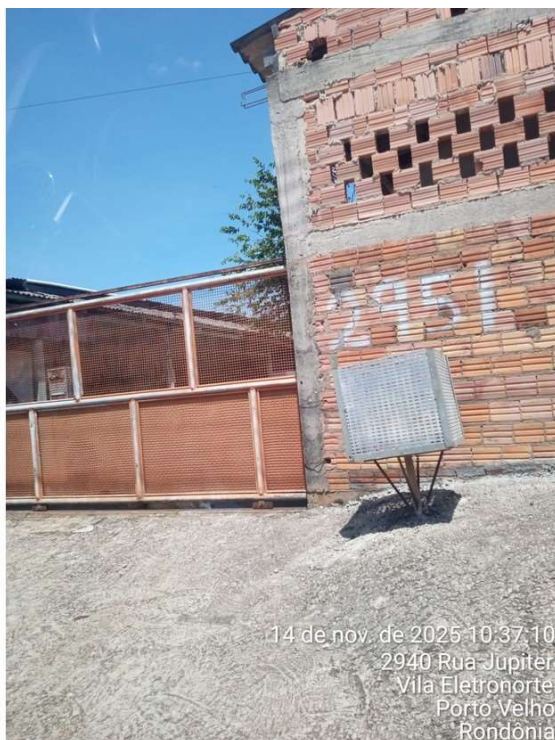
*Foto 16: Rua Júpiter, 2940*  
*- Fiscal entrevistando moradora Brígida*

**Análise:** A moradora Brígida confirmou que a coleta está funcionando adequadamente no bairro. As fotografias corroboram o depoimento, mostrando lixeiras vazias e vias limpas.

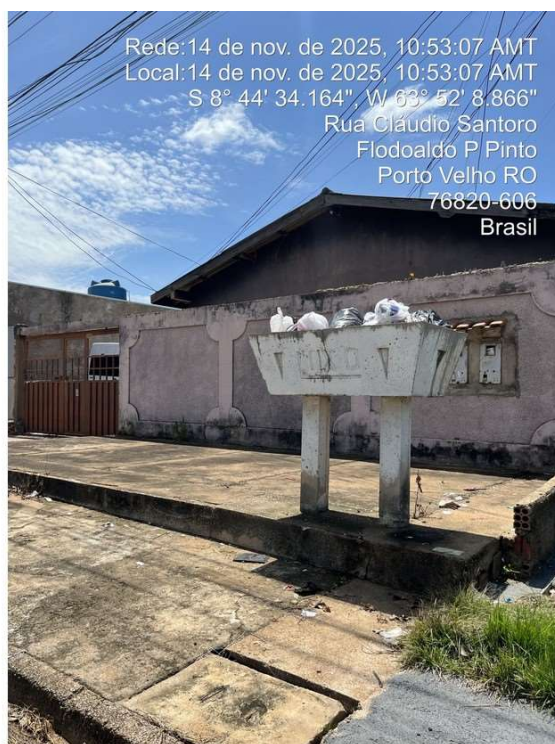
*Foto 028: Rua Cláudio  
Santoro - **LIXEIRA TRANSBORDANDO!** Área completamente desassistida*

**Análise:** O bairro Flodoaldo Pontes Pinto apresentou a situação mais crítica da fiscalização. A Foto 028 documenta lixeira completamente transbordando na Rua Cláudio Santoro, evidenciando área desassistida. Adicionalmente, o morador Raimundo Coltinho relatou que não tem conhecimento sobre o serviço e que a coleta é feita em dias sem padrão.

**Problemas Identificados:** - Área completamente desassistida com lixeira transbordando - Falta de comunicação com a população sobre dias e horários de coleta - Coleta sem padronização (dias variáveis)

**Classificação:** FALHA CONTRATUAL CRÍTICA

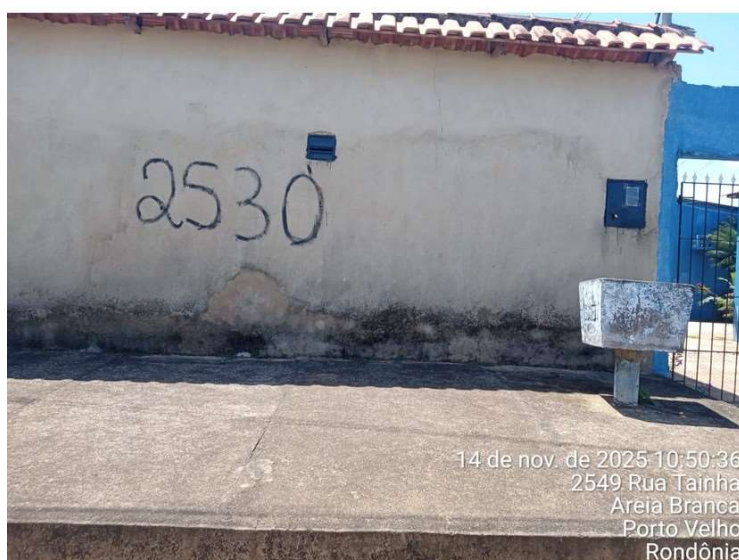
*Foto 026: Rua Tainha - Manchas escuras na parede (chorume/resíduos)*

**Análise:** O morador relatou que os garis deixam lixo cair no chão durante a coleta e não retornam para recolher. As Fotos 026 e 027 mostram manchas escuras nas paredes, indicando acúmulo anterior de chorume.

**Classificação:** FALHA OPERACIONAL

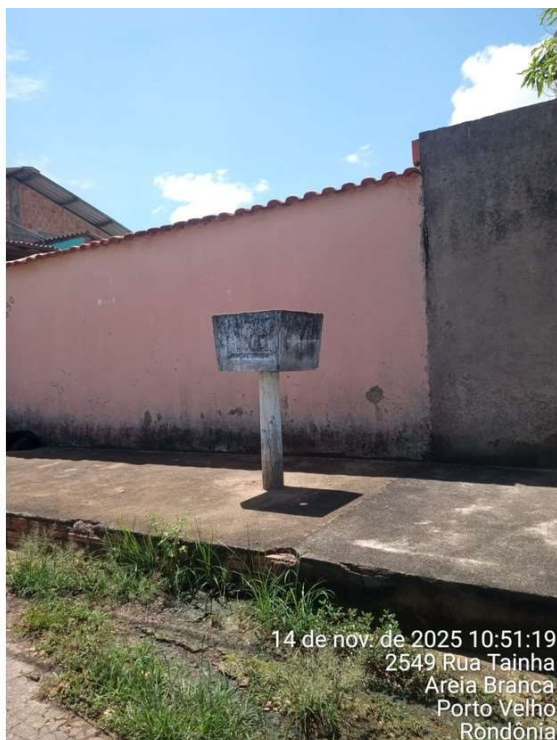
*Foto 027: Rua Tainha -*

*Manchas de acúmulo anterior*

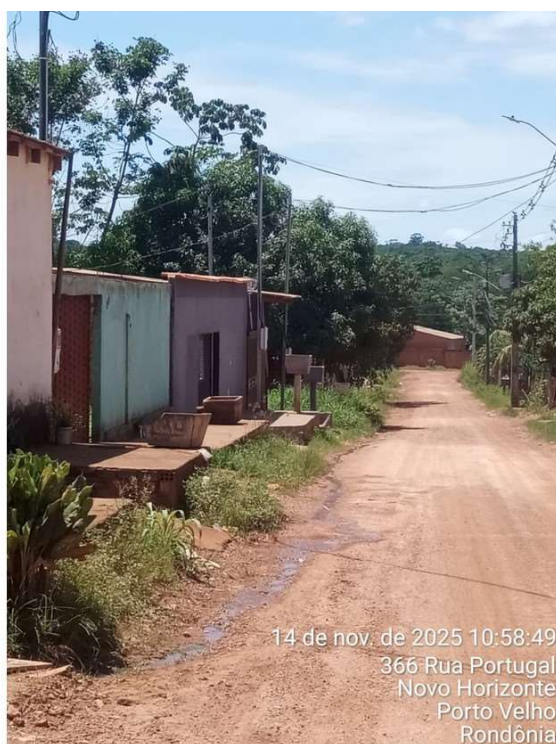
*Foto 032: Rua Portugal, 40*

*- Lixeira com lixo acumulado*

**Análise:** O bairro apresentou situação dividida. Alguns pontos estavam com lixeiras vazias, outros com lixeiras transbordando. Indica coleta parcial e irregular.

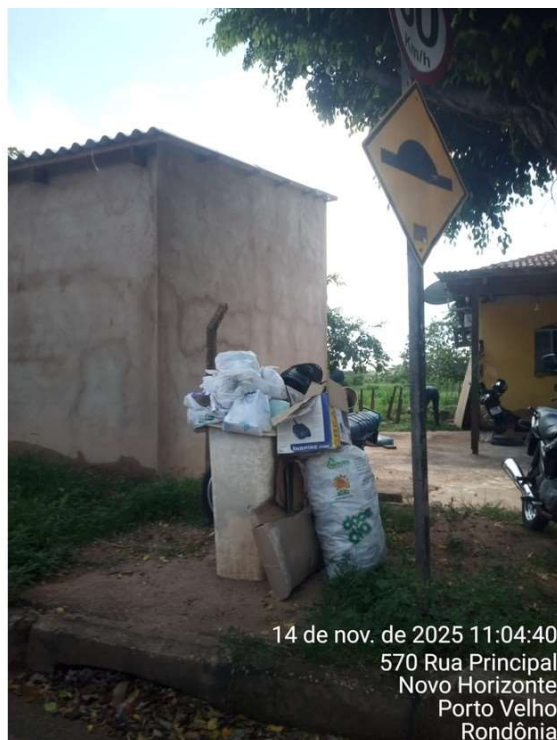
*Foto 035: Rua Principal,  
570 - Lixeira transbordando*

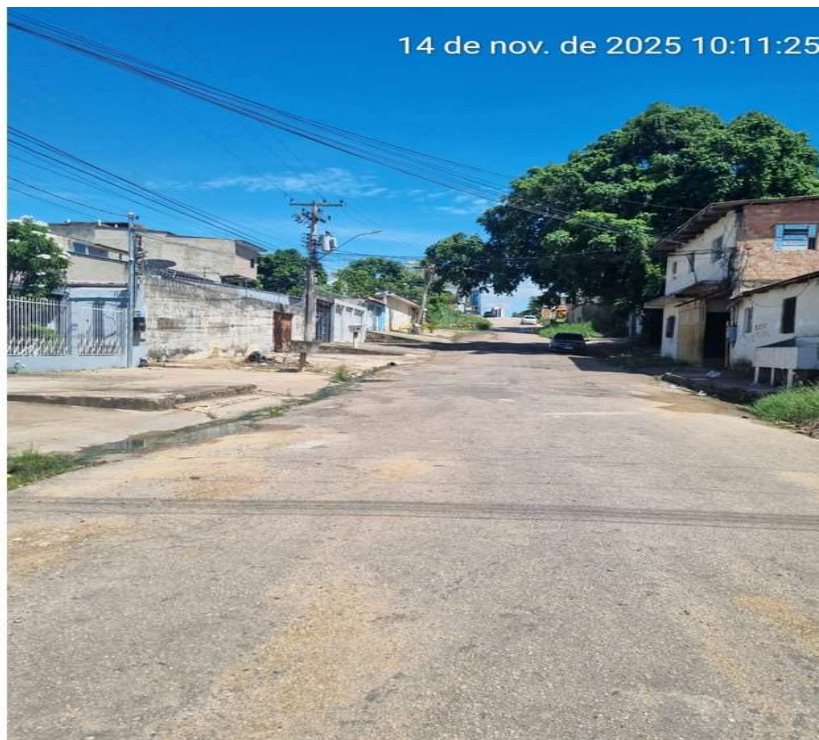
*Foto 061: Rua Capitão Enzo Menezes, 1961 - Lixo acumulado*

**Análise:** Situação crítica. Moradora relatou MAIS DE 1 SEMANA SEM COLETA.

**Classificação:** FALHA CONTRATUAL CRÍTICA

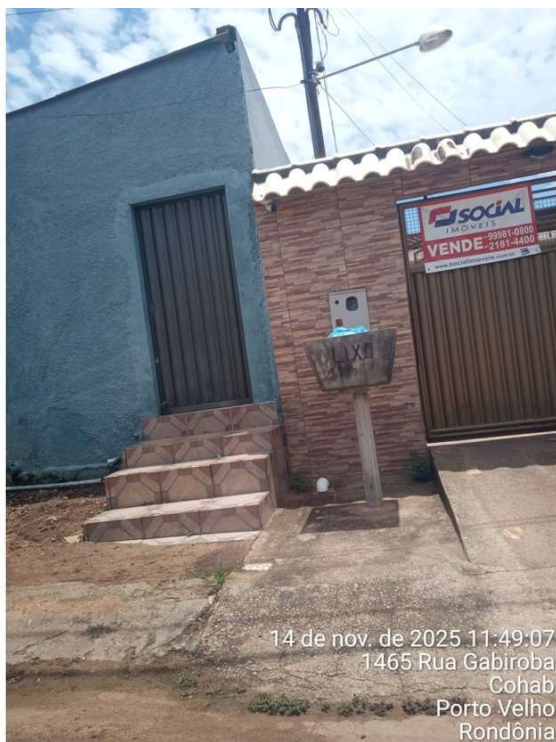
*Foto 070: Rua Gabiroba -  
Ponto com lixo não coletado*

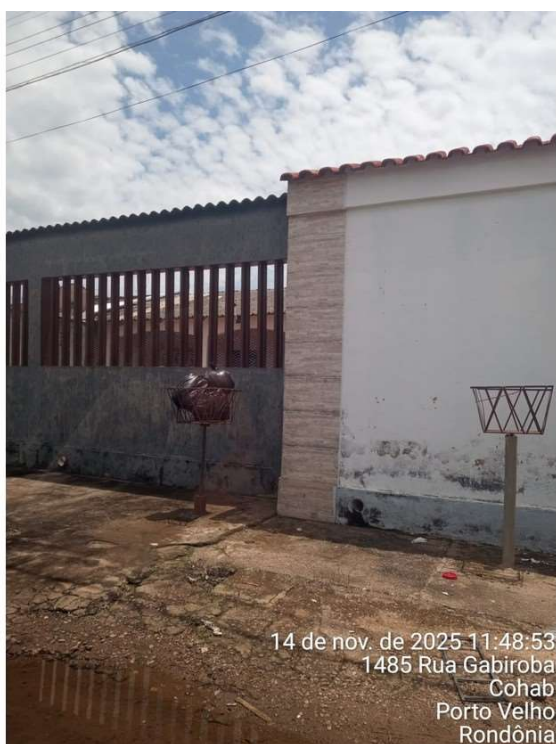
*Foto 071: Rua Gabiroba -  
Lixo aguardando*

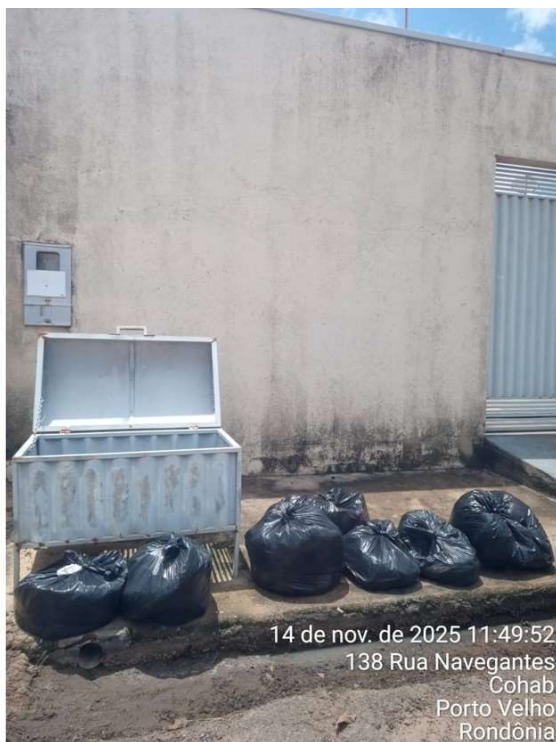
*Foto 072: Rua Navegantes*

*- Lixo aguardando*

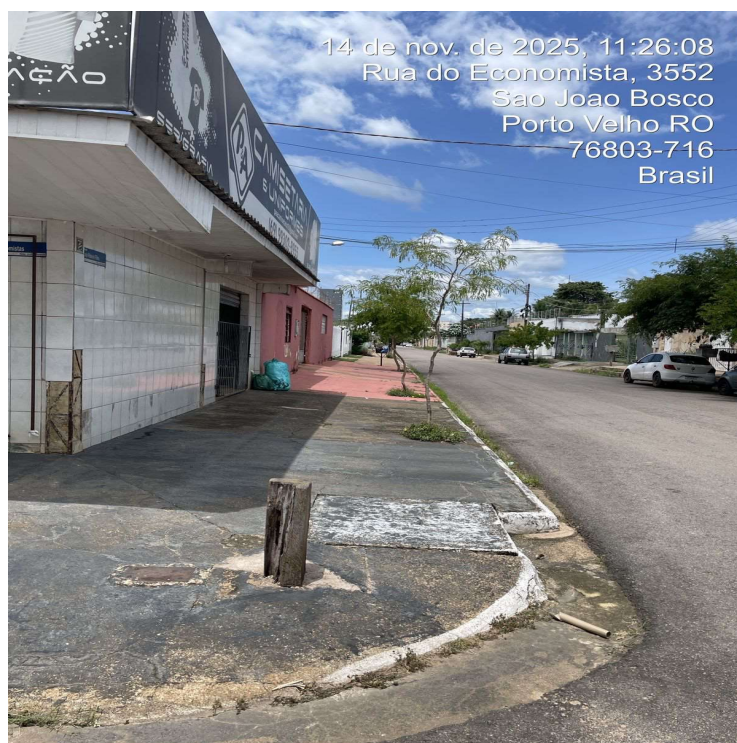
**São João Bosco**

**– Coleta PARCIALMENTE REGULAR**

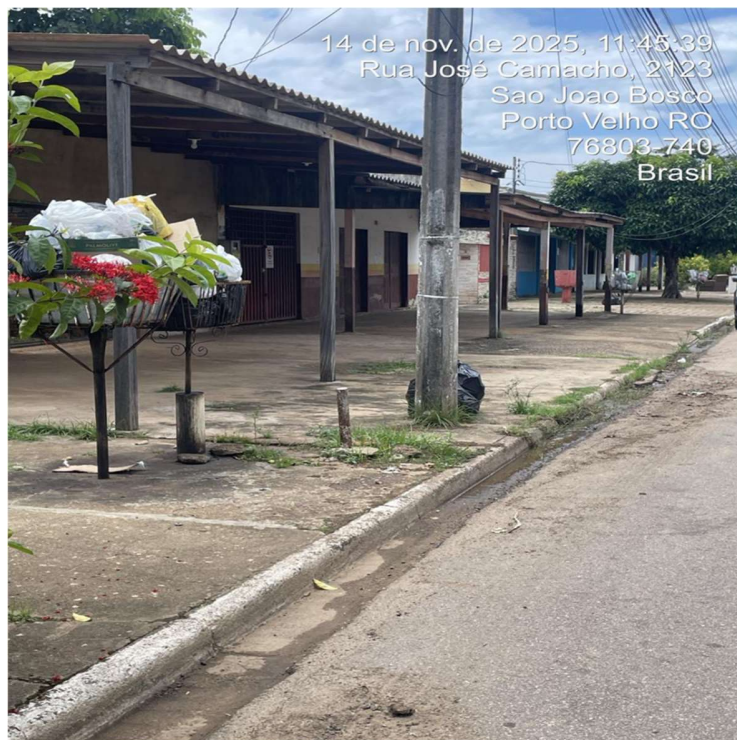
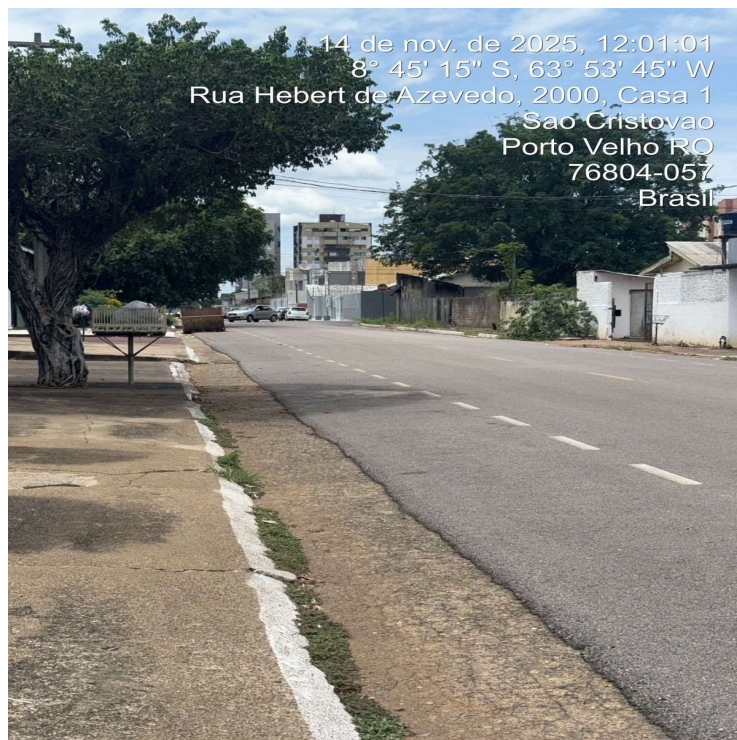
**São Cristóvão**

**– Um lado coletado; Outro NÃO COLETADO**

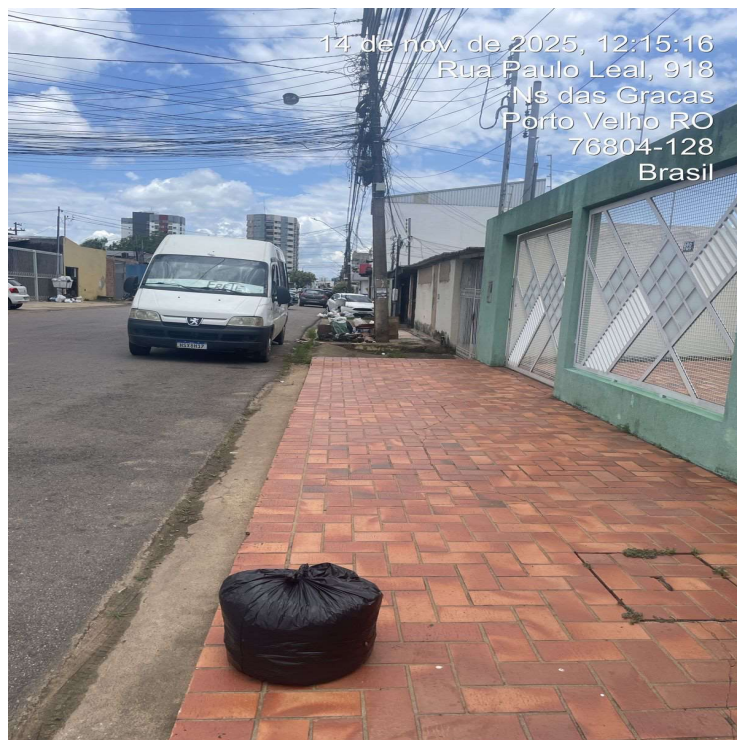
**Nossa Senhora das Graças**  
**– COLETA IRREGULAR**

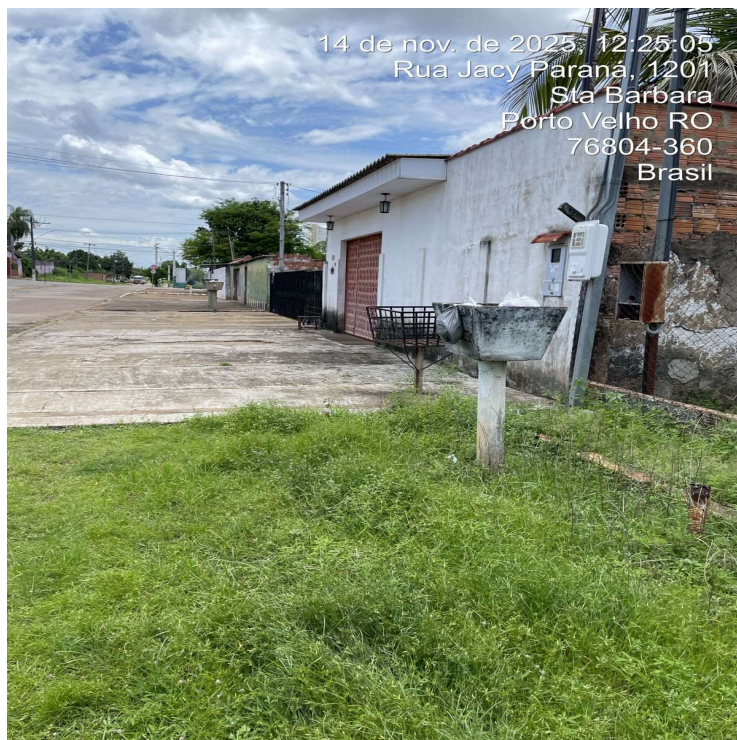
**Santa Bárbara**  
**– COLETA IRREGULAR**

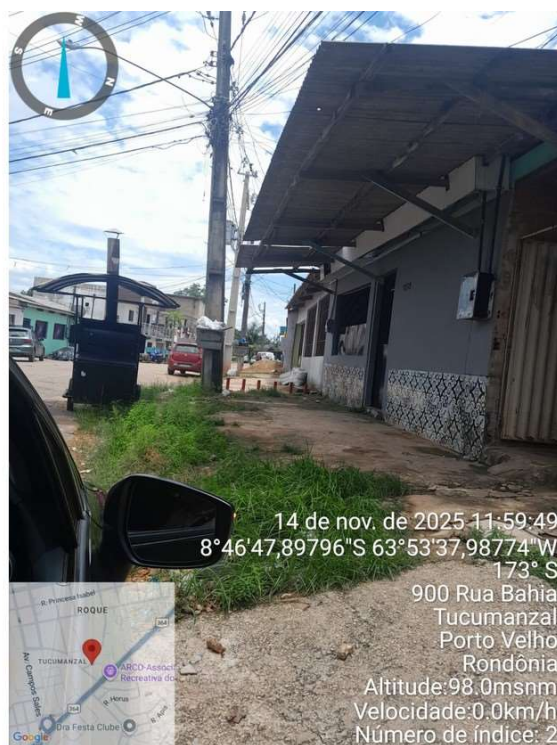
*Foto 077: Rua Bahia -*

*Lixeira com lixo acumulado*

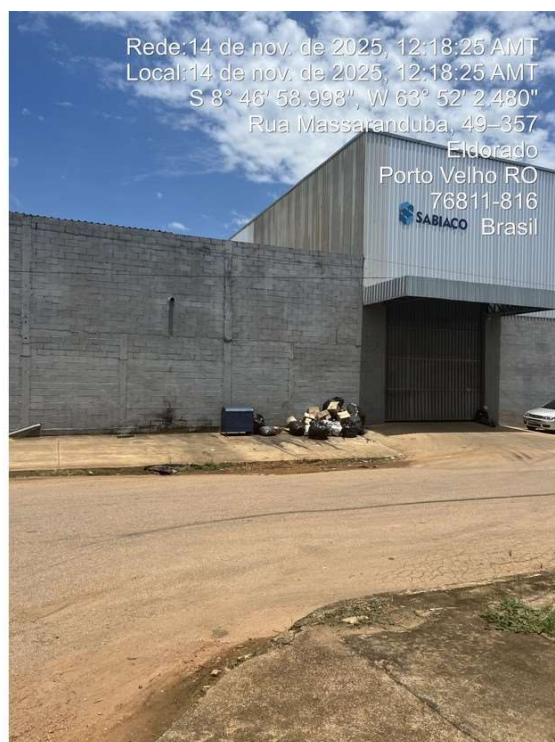
*Foto 085: Rua  
Massaranduba - Lixo acumulado em frente a empresa Sabiaco*

**Análise:** O bairro Eldorado apresentou situação crítica com descumprimento de cronograma. Segundo o morador Hebert Pimenta, a coleta deveria passar terça, quinta e sábado, porém NÃO PASSOU NA QUINTA-FEIRA. As fotos documentam lixo acumulado nas ruas, caçamba transbordando na BR-364 e resíduos espalhados. O morador destacou ponto positivo: os coletores melhoraram e estão recolhendo até os lixos menores.

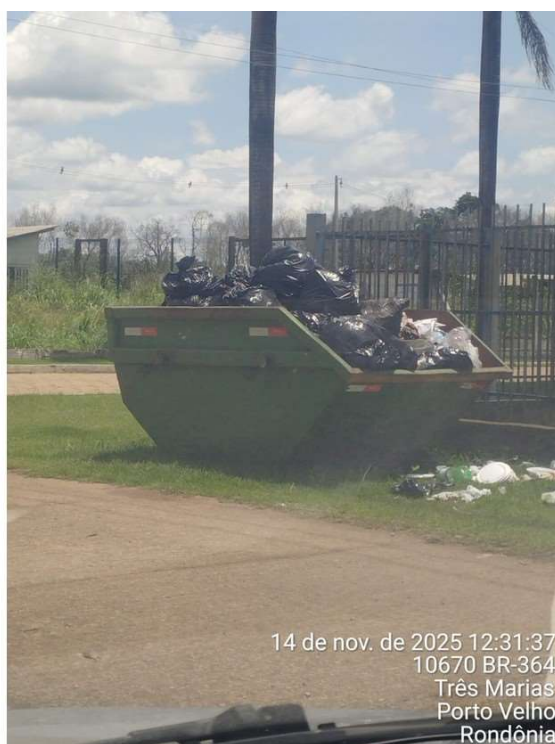
*Foto 087: BR-364, Três  
Marias - Caçamba transbordando com resíduos espalhados*

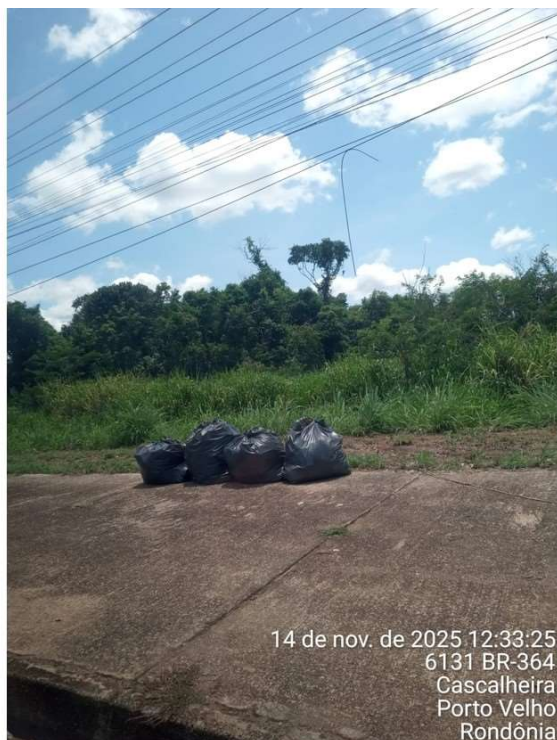
*Foto 088: Eldorado - Área*

*com lixo no solo*

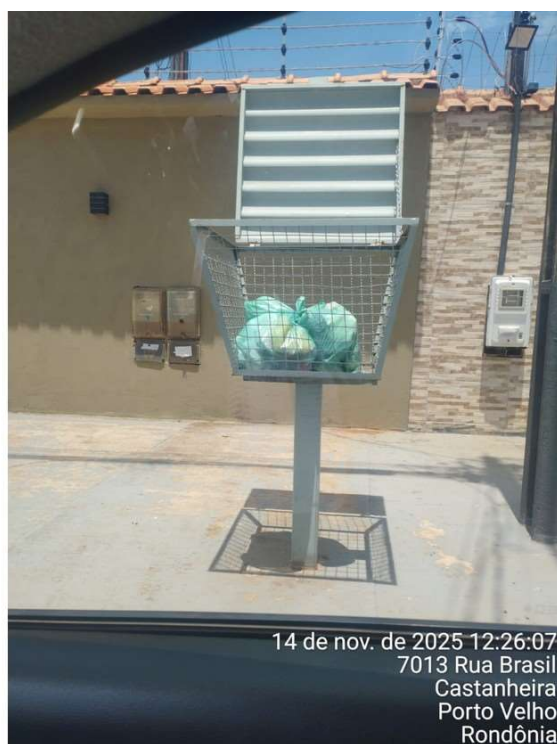
*Foto 089: Rua Brasil, 7013*

*Castanheira - Lixeira com sacos aguardando coleta*
