## RELATÓRIO DE FISCALIZAÇÃO – TERMINAL RODOVIÁRIO – 22.01.2026

**Data da fiscalização:** 22/01/2026

**Local:** TERMINAL RODOVIÁRIO DE PORTO VELHO

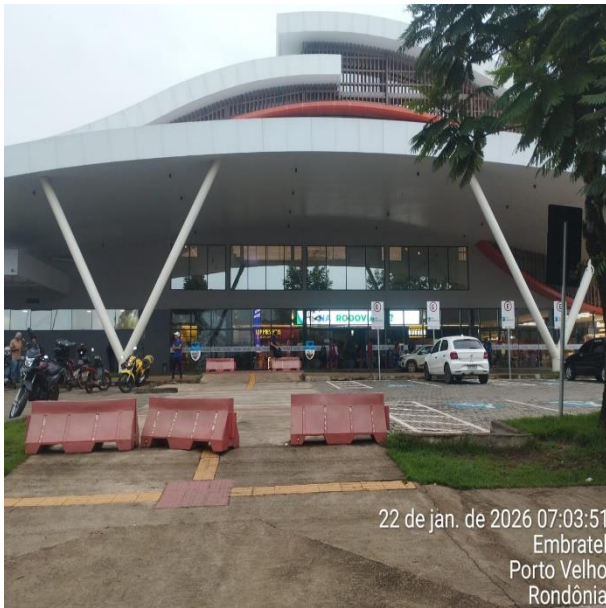
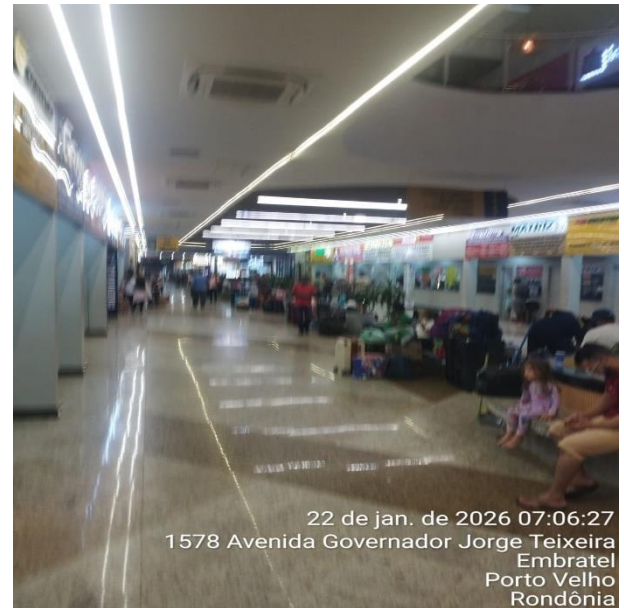
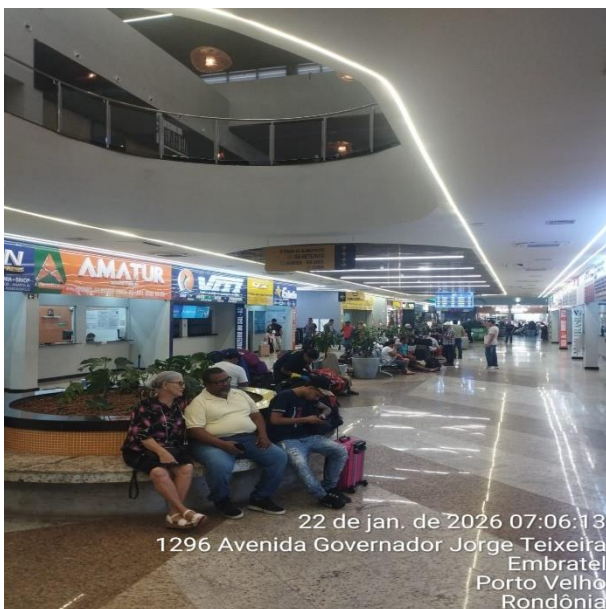
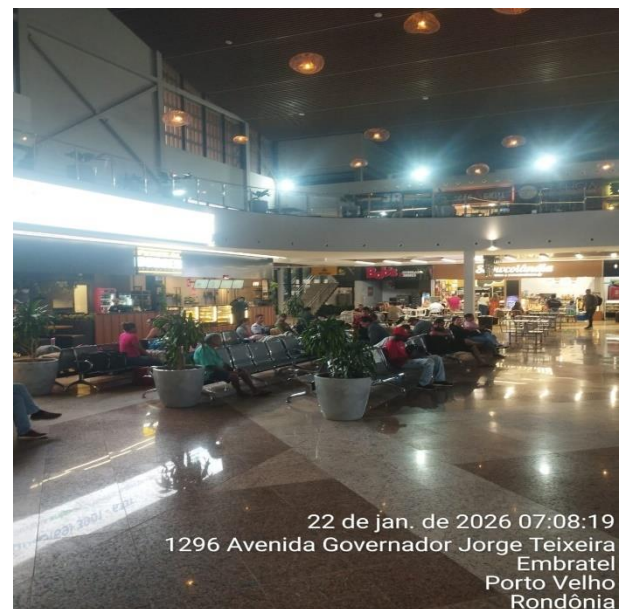
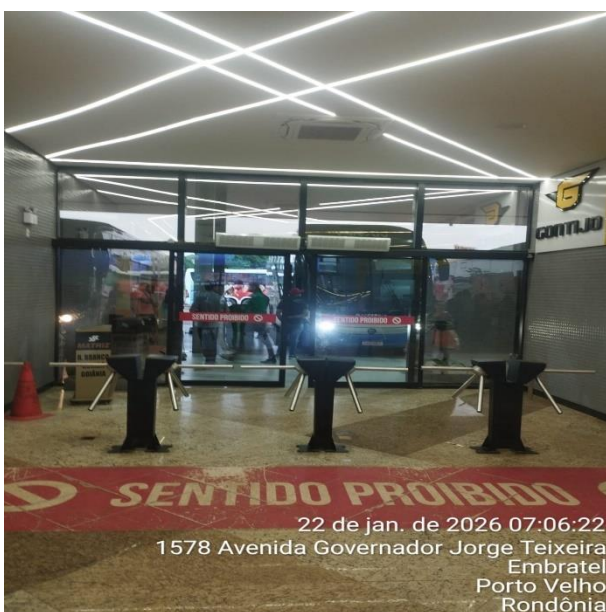
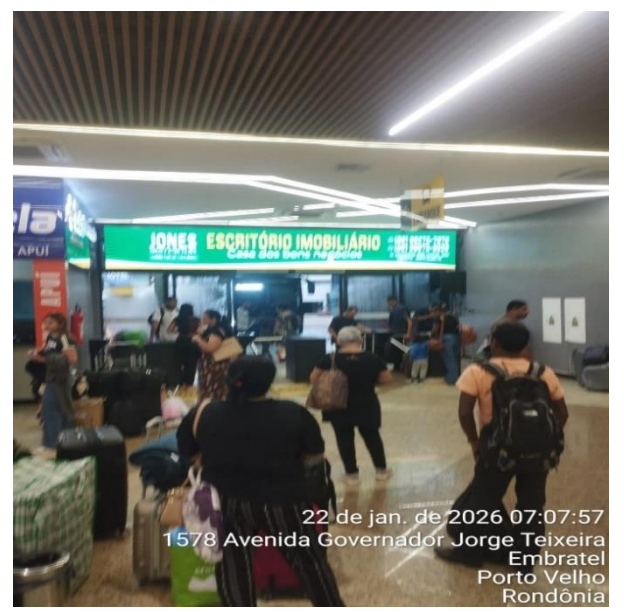
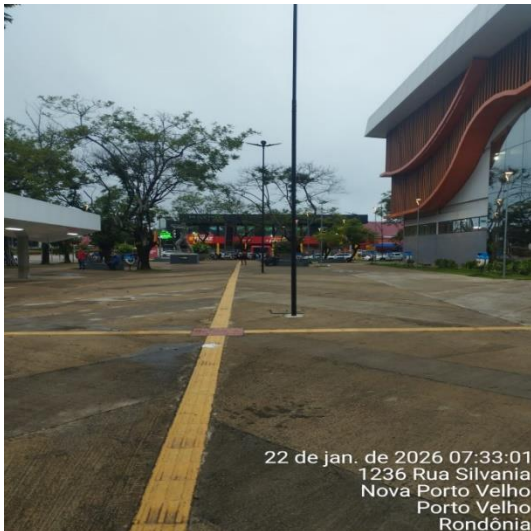
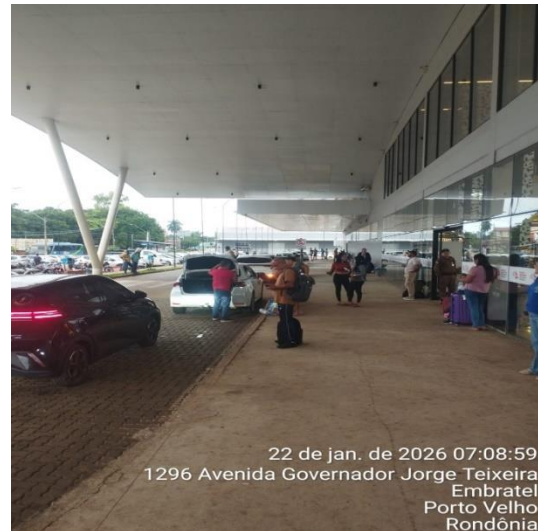
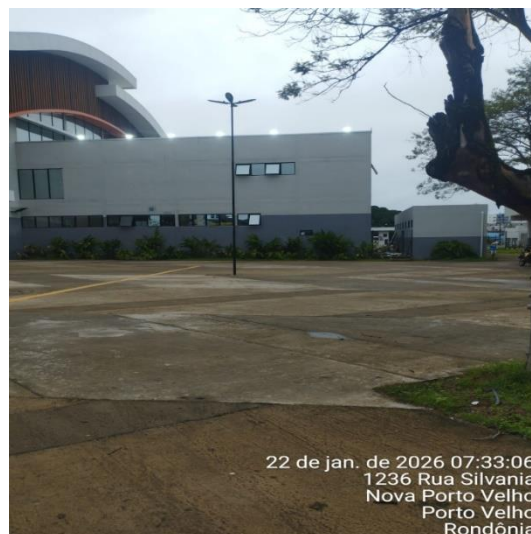
Durante a fiscalização, constatou-se que o terminal rodoviário se encontra em bom estado de limpeza e conservação, apresentando ambientes higienizados, pisos limpos e ausência de resíduos acumulados em ambos os andares. As áreas de circulação e espaços de espera estavam devidamente organizadas e com manutenção adequada, contribuindo para condições satisfatórias de conforto e salubridade aos usuários.

As praças de alimentação também estavam devidamente conservadas sem vestígios de resíduos, assim como as áreas externas.

Áreas externas e calçadas de acesso demonstraram-se limpas, aparentemente com varrição em dias. Não se observou a varrição contínua contudo, também não se observou o acúmulo de resíduos que justificasse a varrição contínua.

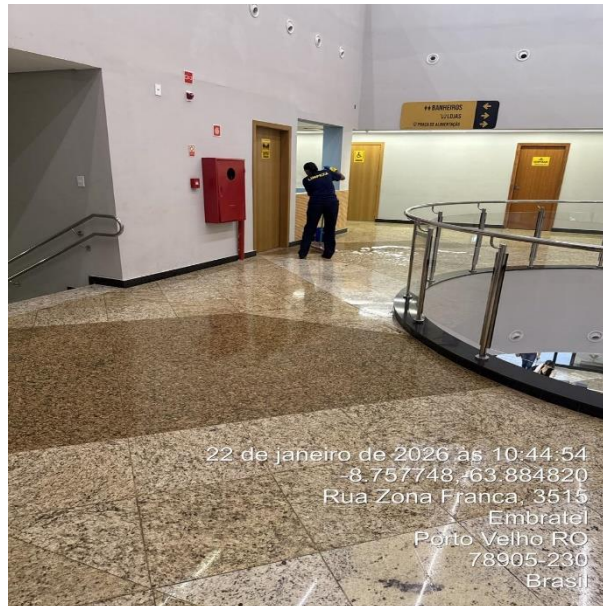
Verificou-se, ainda, a inoperância dos aparelhos de ar-condicionado localizados no pavimento superior. O ambiente apresentava temperatura elevada, porém dentro de limites toleráveis, não sendo constatada condição extrema de desconforto térmico. Entretanto, na data da fiscalização, as condições climáticas eram amenas, o que contribuiu para atenuar os efeitos da ausência de climatização no ambiente. Todavia, em períodos de temperaturas mais elevadas, a inexistência de ar-condicionado tende a agravar significativamente o desconforto térmico, podendo tornar o ambiente excessivamente quente e inadequado à permanência prolongada de usuários e trabalhadores.

Ao ser questionada durante a fiscalização, a administração, por meio do Sr. Ramiro, informou que há cerca de 30 (trinta) dias sete aparelhos permanecem desligados. Tal situação decorre de limitações técnicas na infraestrutura elétrica atualmente instalada.

Segundo esclarecido, as condições do sistema elétrico não comportam a operação regular dos equipamentos, o que tem impedido seu funcionamento. Dessa forma, os aparelhos permanecem inoperantes até que sejam realizadas as adequações técnicas necessárias.

De acordo com o funcionário, a fiação elétrica instalada não possui capacidade de condução compatível com a potência demandada pelos aparelhos, o que inviabiliza seu funcionamento regular. Foi informado, ainda, que o acionamento simultâneo de todos os equipamentos ocasiona queda de tensão na rede elétrica, evidenciando a necessidade de adequação do sistema elétrico para o pleno e seguro funcionamento dos ares-condicionados.

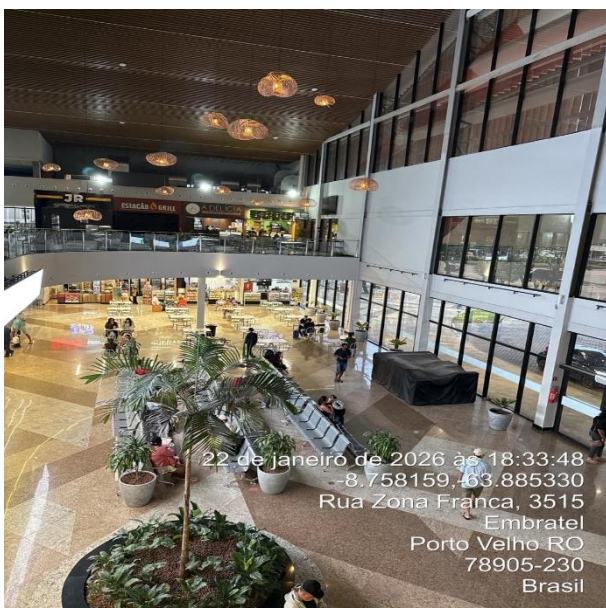
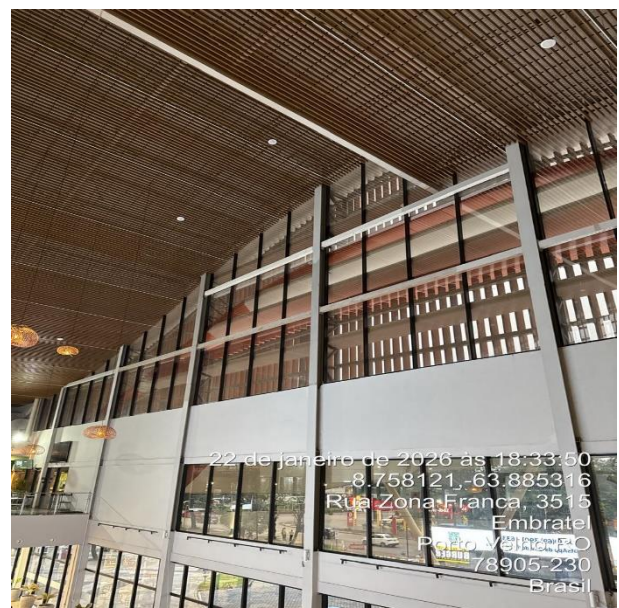
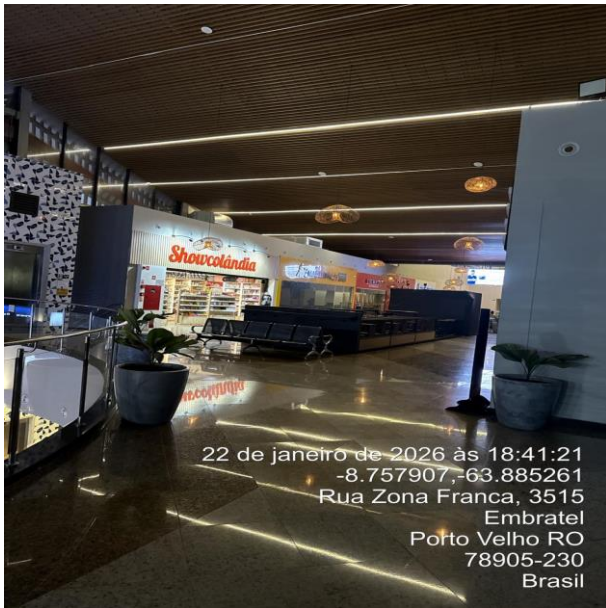
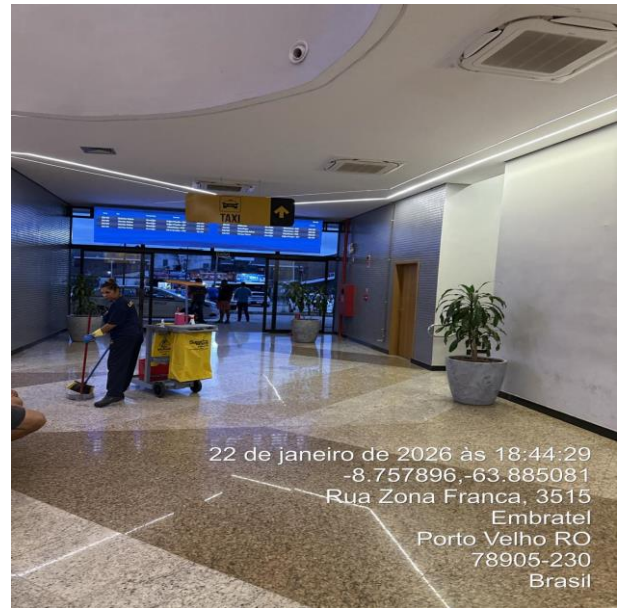
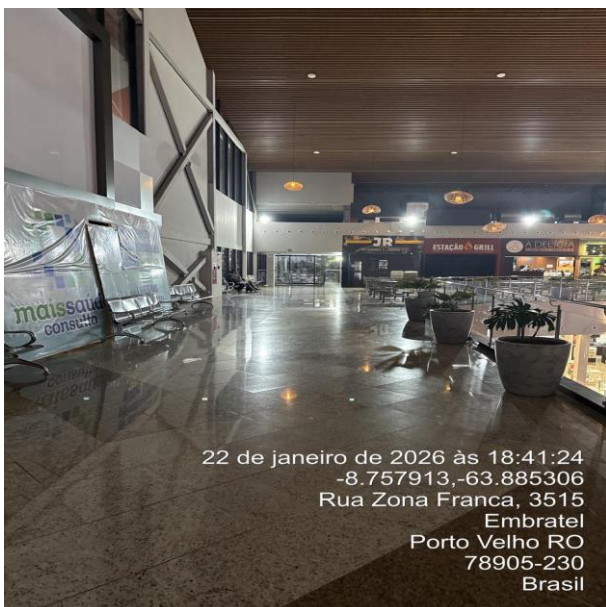
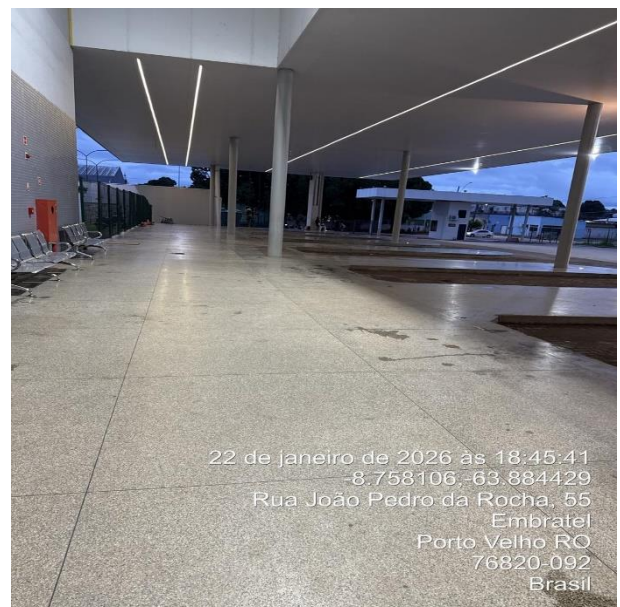
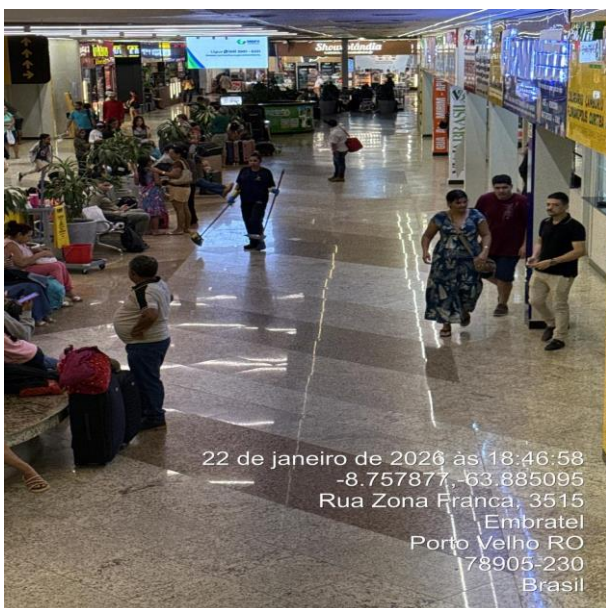
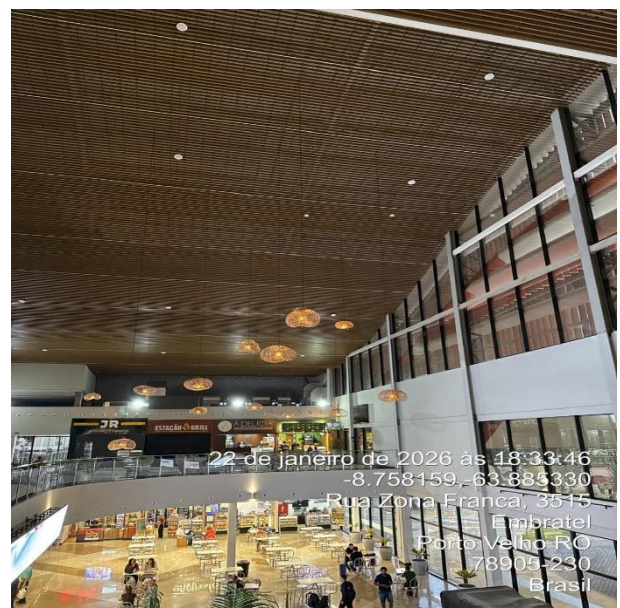
Todavia, constatou-se deficiência na iluminação do primeiro andar, situação que compromete parcialmente a visibilidade e o conforto dos usuários que transitam pelo local. A insuficiência luminosa foi verificada em grande parte do pavimento.

Ressalva-se, entretanto, que as áreas da praça de alimentação apresentam iluminação adequada, diferenciando-se dos demais espaços do primeiro andar. Tal constatação evidencia a necessidade de melhorias no sistema de iluminação das demais áreas do pavimento.

Alguns pontos precisam ser observados em relação a estrutura do local como no caso da falta de vidraças na saída para a Rua Dom Pedro II, que permitem a entrada de água das chuvas molhando o teto e a escada, dos aparelhos de ar condicionado desligados no piso superior em decorrência de fiação incompatível e da iluminação deficitária no piso superior indicada nas fotos acima.
