## RELATÓRIO DE FISCALIZAÇÃO DA COLETA DE LIXO

**Porto Velho - RO | 14 de Novembro de 2025**

**Órgão Fiscalizador:** Agência Reguladora de Desenvolvimento de Porto Velho (ARDPV)

**Objeto:** Contrato de Prestação de Serviços de Coleta de Resíduos Sólidos Urbanos

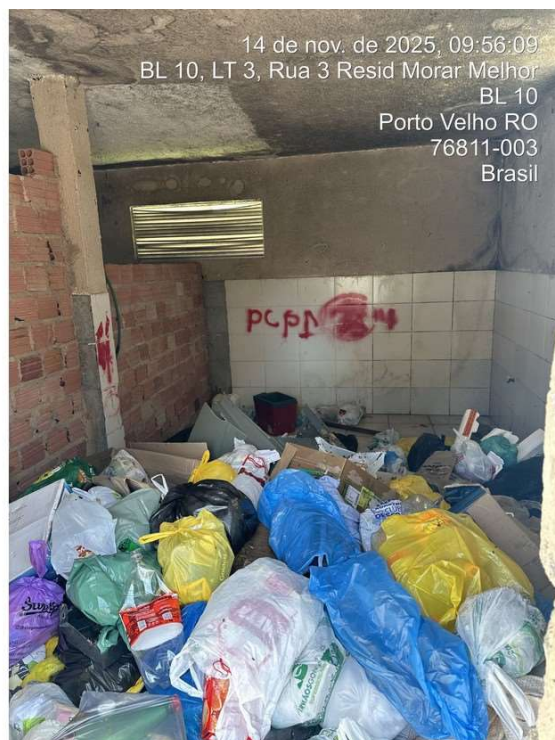
*Foto 02: Morar Melhor, Bloco 10 - Lixeira improvisada vazia*

**Análise:** O bairro Morar Melhor/Aeroclube apresentou condições excelentes de limpeza. As quatro fotografias demonstram lixeiras vazias e ausência de acúmulo de resíduos nas vias públicas. Bairro totalmente assistido pela coleta.

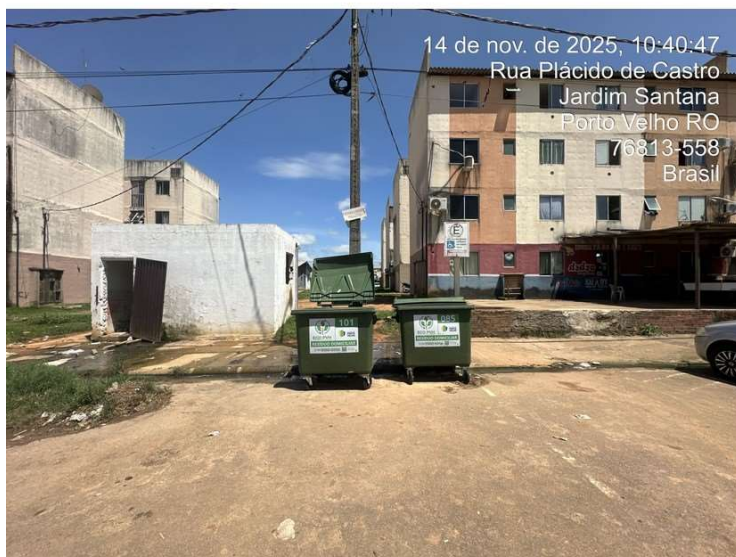
*Foto 021: Rua Plácido de Castro - Lixeiras vazias*

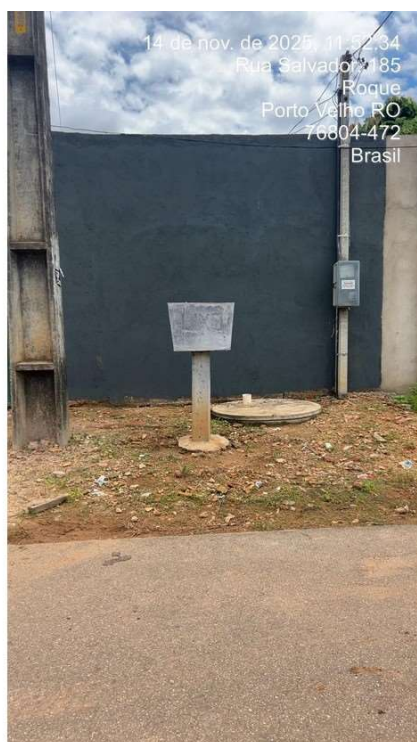
*Foto 099: Rua Salvador,  
185 - Lixeira vazia mas área com resíduos no solo*

**Análise:** Situação crítica no bairro Roque. A Foto 098 documenta grande volume de lixo acumulado na rua (Beco da Brasília), com sacos e resíduos espalhados pelo solo. As Fotos 099 e 100 mostram lixeiras vazias ou improvisadas com resíduos no entorno, evidenciando falta de coleta adequada e descarte irregular.
