## RELATÓRIO DE FISCALIZAÇÃO – TERMINAL RODOVIÁRIO – 22.01.2026

**Data da fiscalização:** 22/01/2026

**Local:** TERMINAL RODOVIÁRIO DE PORTO VELHO

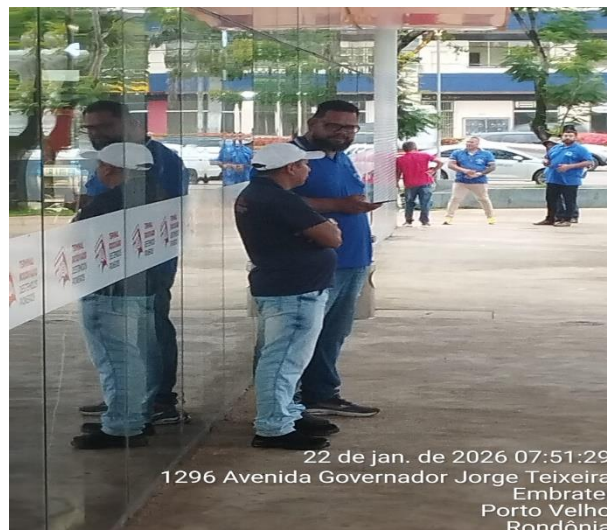
Vale informar que no momento foi localizado apenas um dos fiscais que a Concessionária afirma ter para auxiliar nas atividades do Terminal Rodoviário.

Ao questionar a gerente da Concessionária, Sra. Natia Moura, a mesma informou que os três estavam nas dependências da Rodoviária, sendo um na entrada da guarita dos ônibus, Jose Ribamar, pra evitar a entrada de carros, um no portão de embarque, Vitor e outro fazendo rondas, Elinaldo.

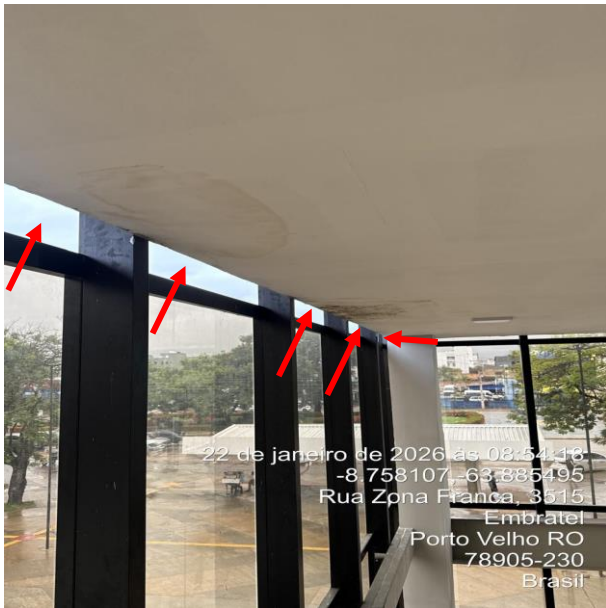
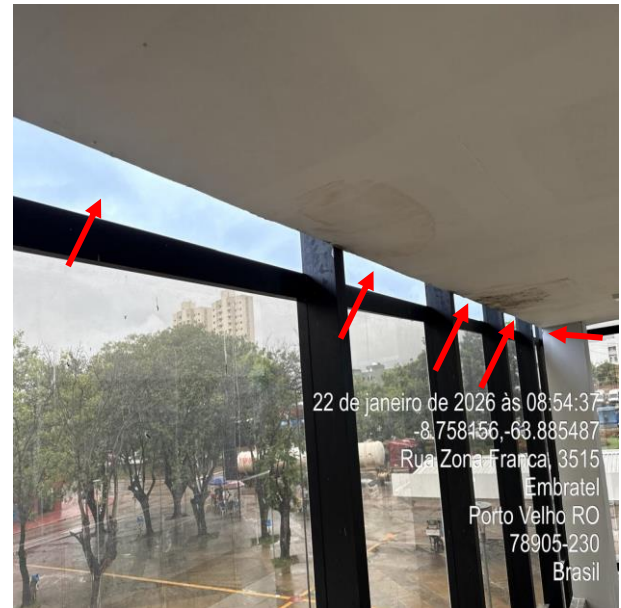
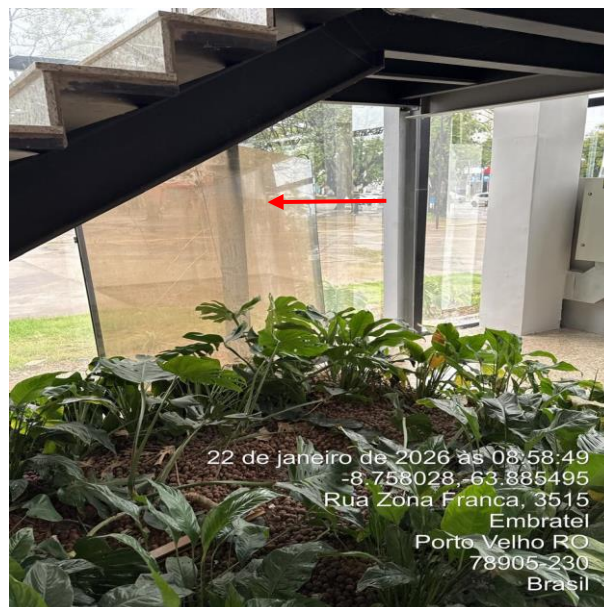
Ao lado da praça de alimentação do térreo, há uma escadaria que leva ao 1º Piso. Essa escadaria é protegida pelas vidraças. Ocorre que foi identificado a falta de 5 vidraças, encontrando-se esse espaço desprotegido das chuvas, deixando a escada e o teto molhados. Conforme se vê nas fotos, o teto está mofado.

Há ainda na parte de baixo das escadas uma das vidraças que deveriam estar assentadas na parte de cima, apoiadas na vidraça de baixo por estar danificada.

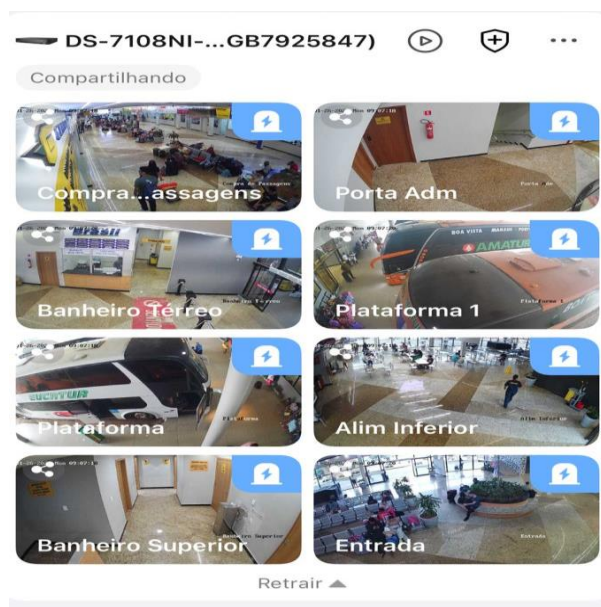
Em entrevista aos possuidores de lojas e quiosques da parte de cima, foi informado a esta equipe de fiscalização a ocorrência de furtos de mercadorias, predominantemente durante os finais de semana e no horário noturno.

Entretanto, não foi possível averiguar a autoria dos fatos em decorrência da inexistência de câmeras no piso superior aos arredores da praça de alimentação. Só existem câmeras focadas para a entrada dos banheiros e entrada da administração.

Por outro lado, o térreo é guarnecido por 6 (seis) câmeras sendo 1 direcionada aos guichês de venda de passagens, 1 de frente aos banheiros, 1 voltada para a praça de alimentação, 1 na entrada próxima à praça de alimentação e 2 nas plataformas de embarque sendo uma de cada lado.

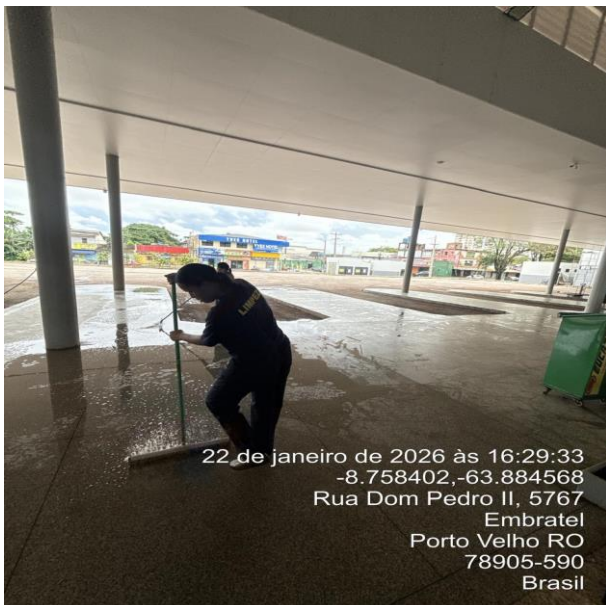
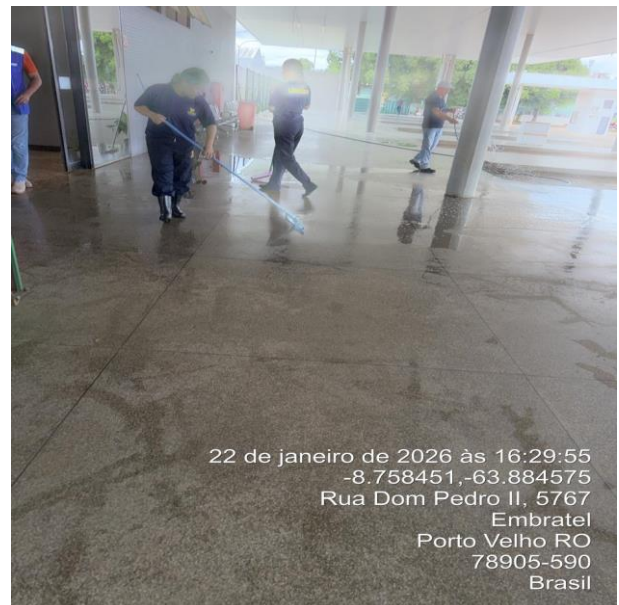
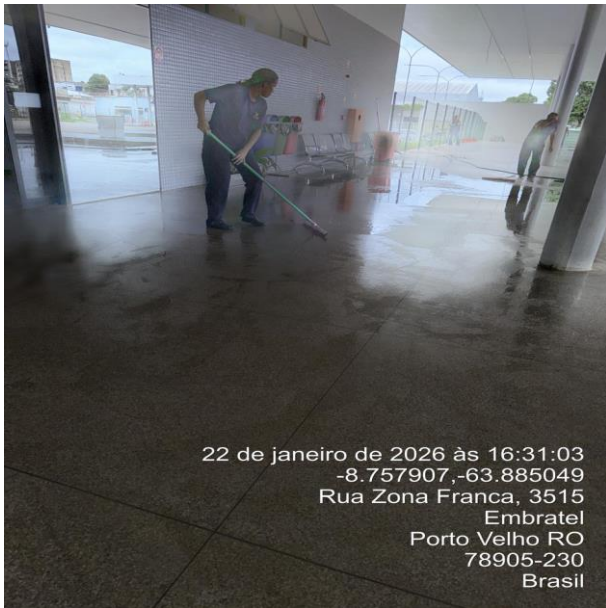
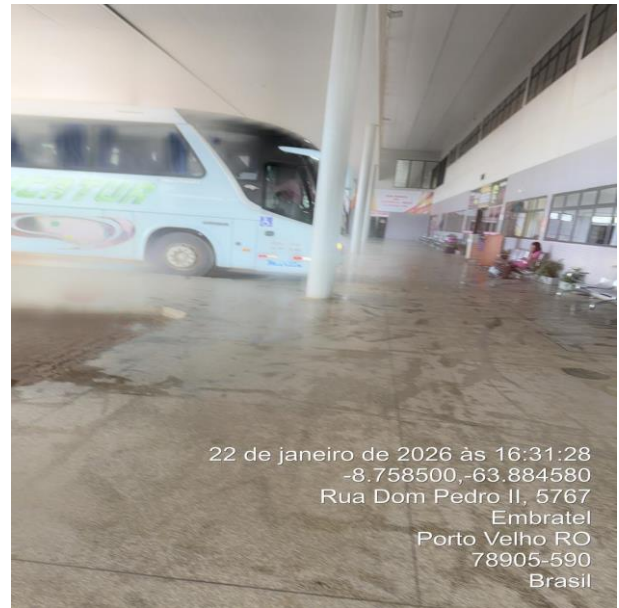
Às 16h29min a fiscalização encontrou a equipe de limpeza realizando a lavagem do pátio de embarque e desembarque. Perguntado sobre a periodicidade da limpeza, foi respondido pelos funcionários que essa limpeza é feita duas vezes ao dia, sendo uma na madrugada e outra na parte da tarde, sempre quando o pátio estiver vazio.
