## RELATÓRIO DE FISCALIZAÇÃO DA COLETA DE LIXO

**Porto Velho - RO | 14 de Novembro de 2025**

**Órgão Fiscalizador:** Agência Reguladora de Desenvolvimento de Porto Velho (ARDPV)

**Objeto:** Contrato de Prestação de Serviços de Coleta de Resíduos Sólidos Urbanos

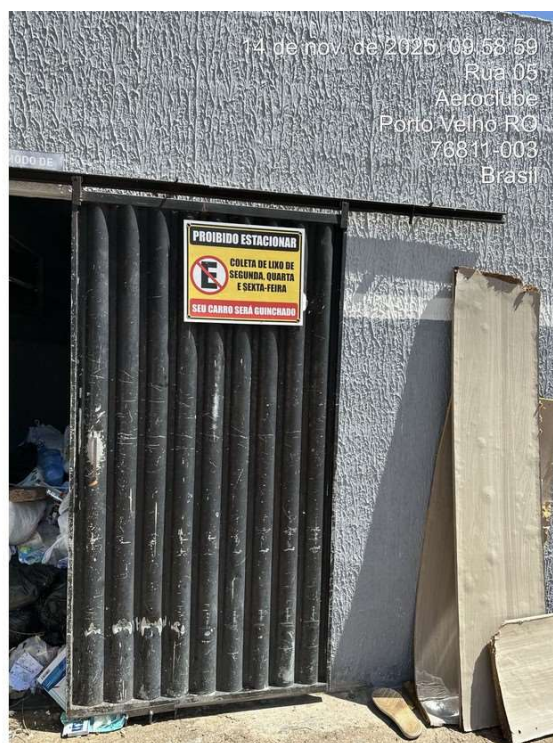
*Foto 03: Aeroclube, Placa - Área residencial limpa*

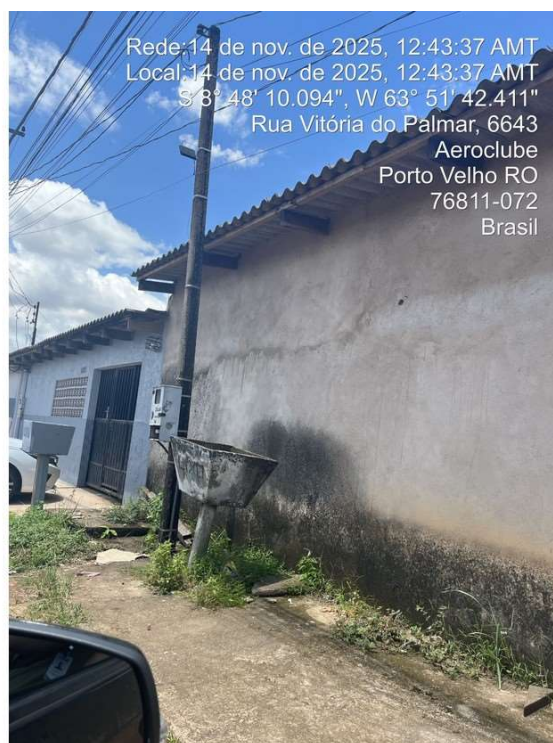
*Foto 095: Rua Vitória do Palmar, 6643 - Lixeira vazia, área limpa*

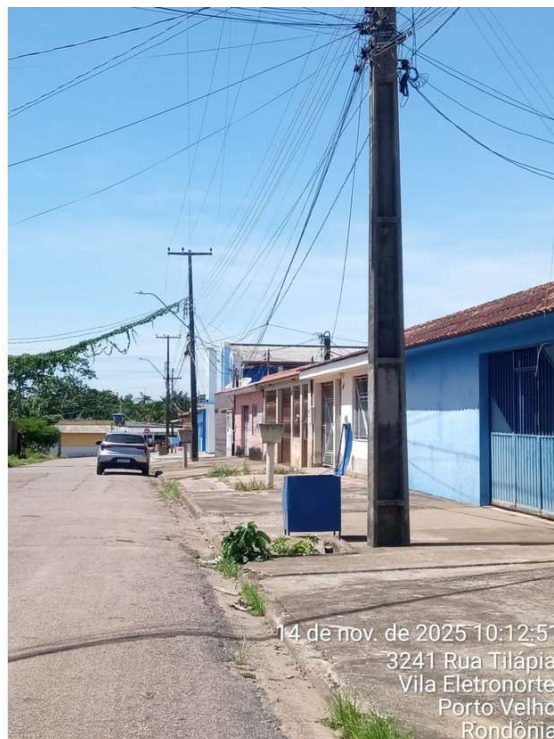
*Foto 04: Rua Tilápia, 3241 - Lixeira vazia*

**Análise:** A moradora Brígida confirmou que a coleta está funcionando adequadamente no bairro. As fotografias corroboram o depoimento, mostrando lixeiras vazias e vias limpas.

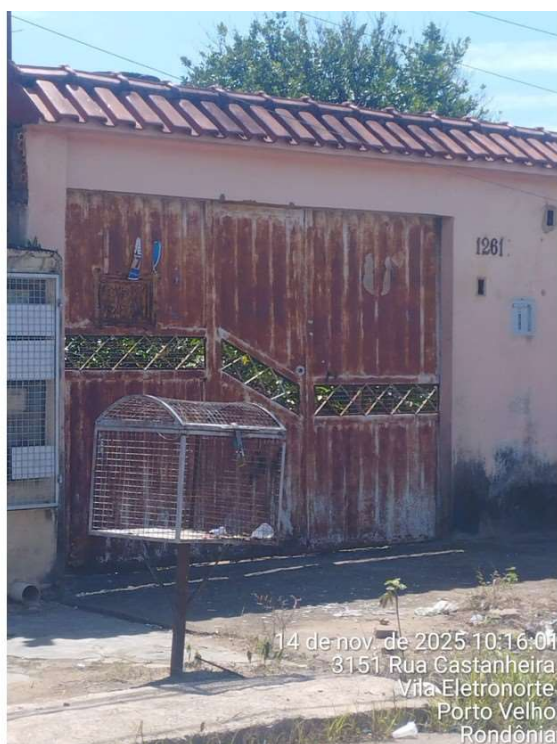
*3151 - Lixeira vazia*

*Foto 06: Rua Castanheira,*

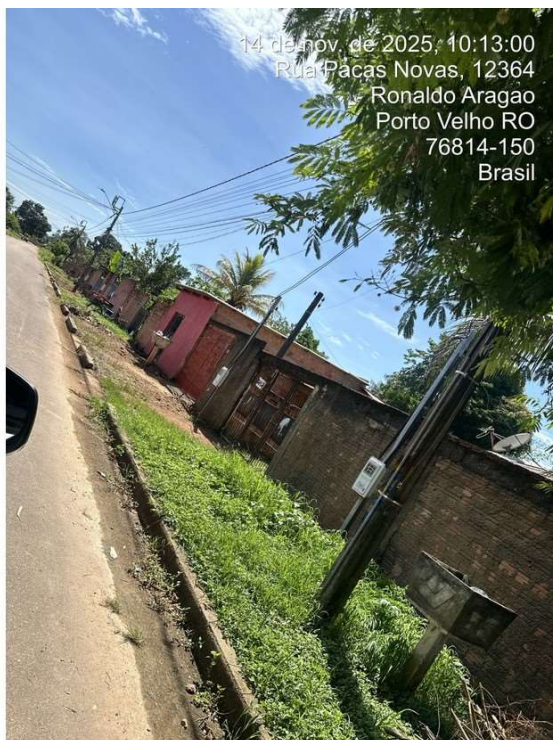
*Foto 07: Rua Pacas Novas,  
12364 - Lixeira vazia*

**Análise:** O bairro Ronaldo Aragão apresentou situação normalizada com lixeiras vazias e ausência de resíduos acumulados.

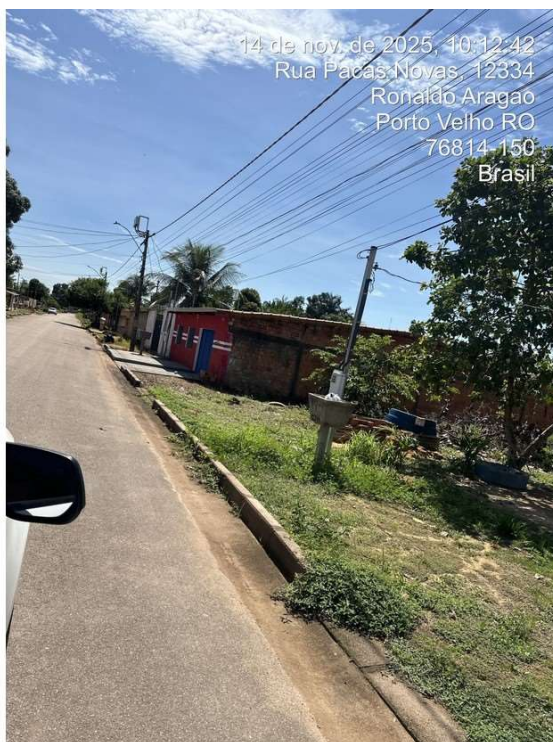
*Foto 08: Rua Pacas Novas,  
12334 - Área residencial limpa*

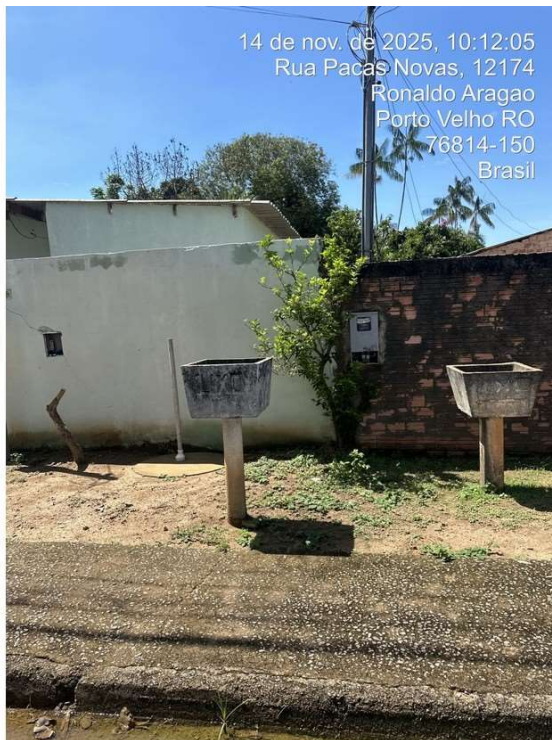
*Foto 09: Rua Pacas Novas,  
12174 - Lixeira vazia*

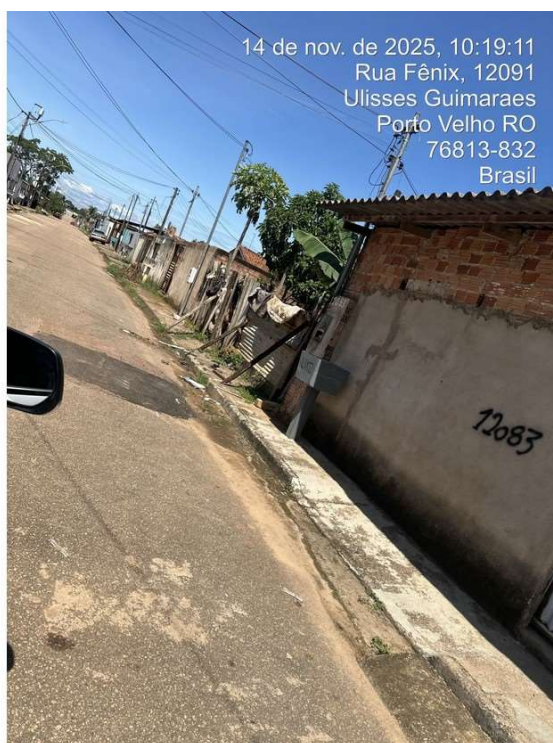
*Foto 10: Rua Fênix, 12091*

*- Lixeira vazia*

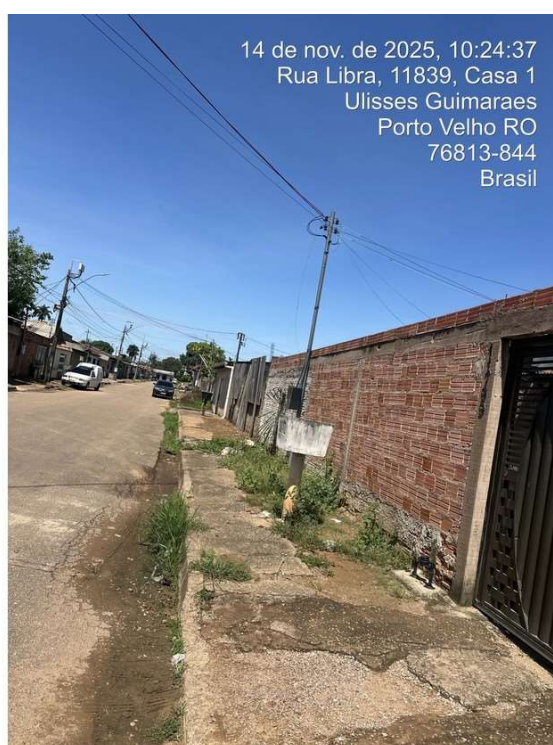
*Foto 11: Rua Libra, 11839*

*- Área limpa*

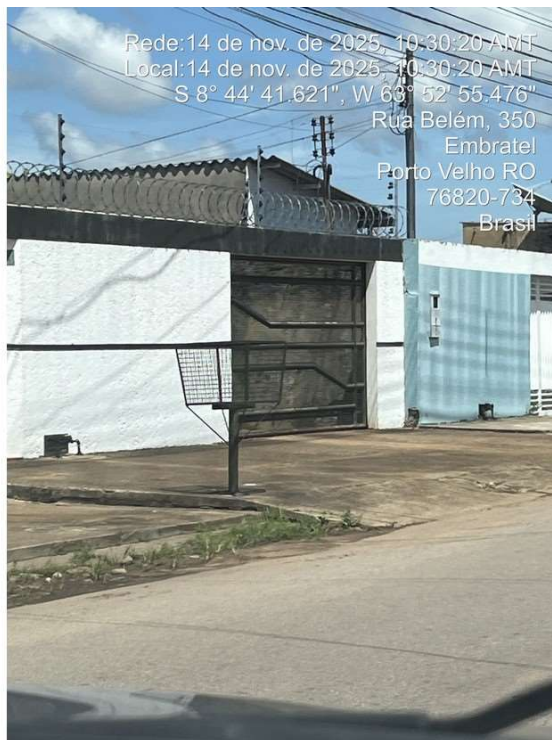
*Lixeira vazia*

*Foto 12: Rua Belém, 350 -*

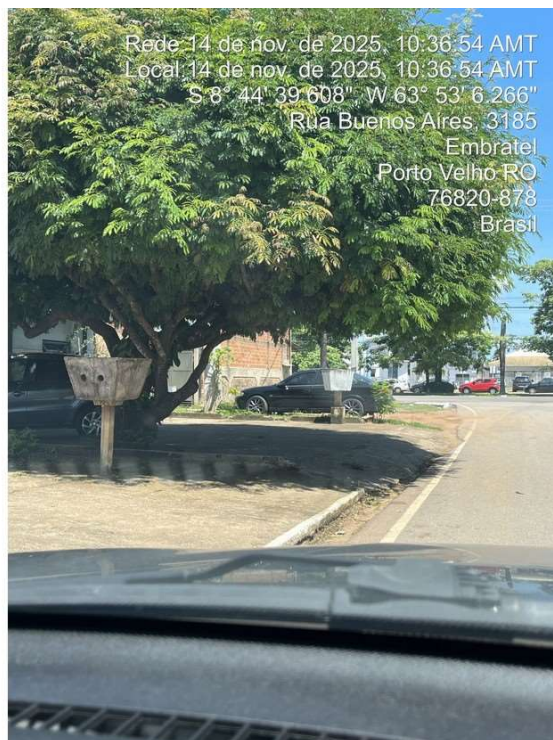
*Foto 15: Embratel, Buenos Aires, 3185 - Área limpa*

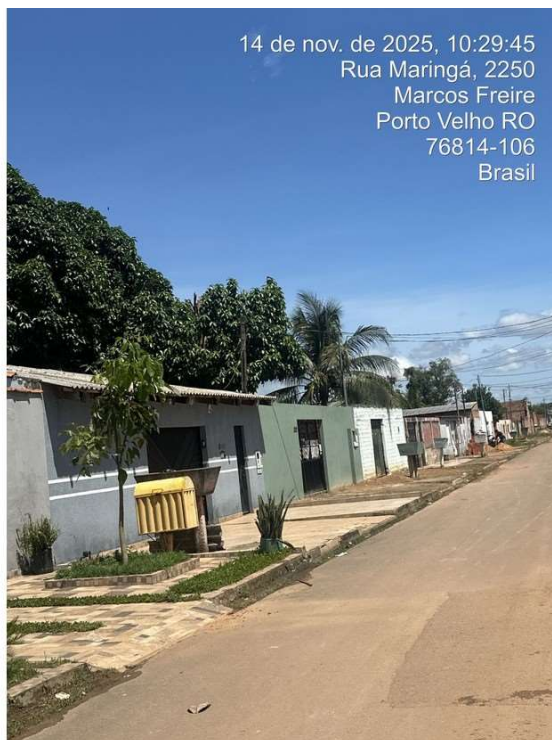
*Foto 13: Rua Maringá,*

*2250 - Lixeira vazia*

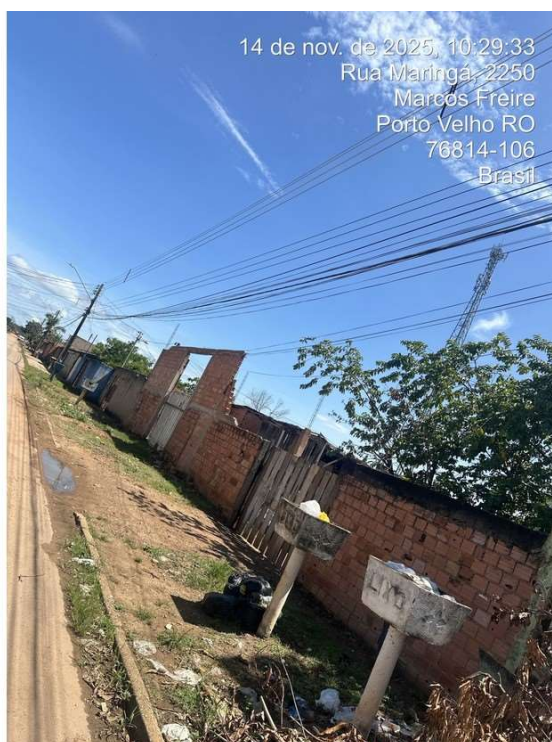
*Foto 14: Rua Maringá,*

*2250 - Área residencial limpa*

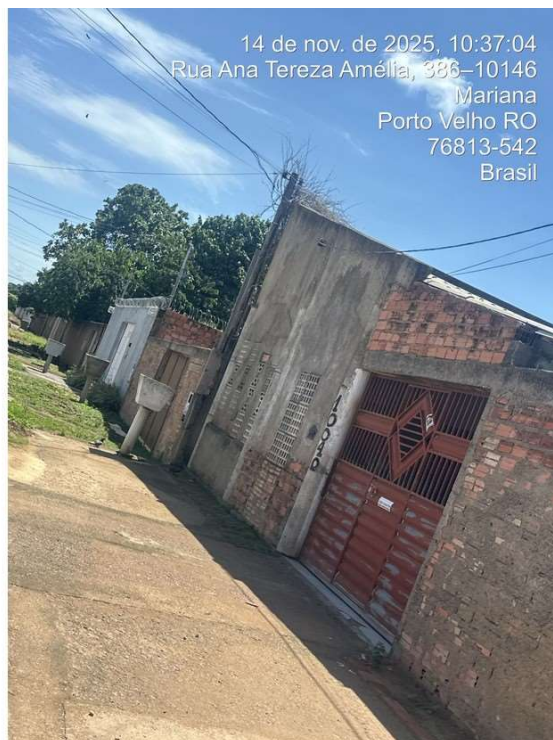
*Foto 17: Rua Ana Tereza Amélia, 386 - Lixeira vazia*

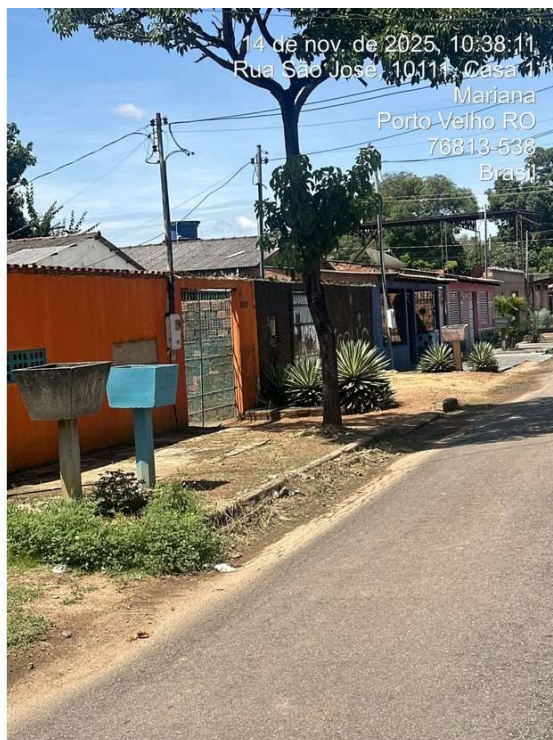
*Foto 18: Rua São José,*

*10111 - Área limpa*

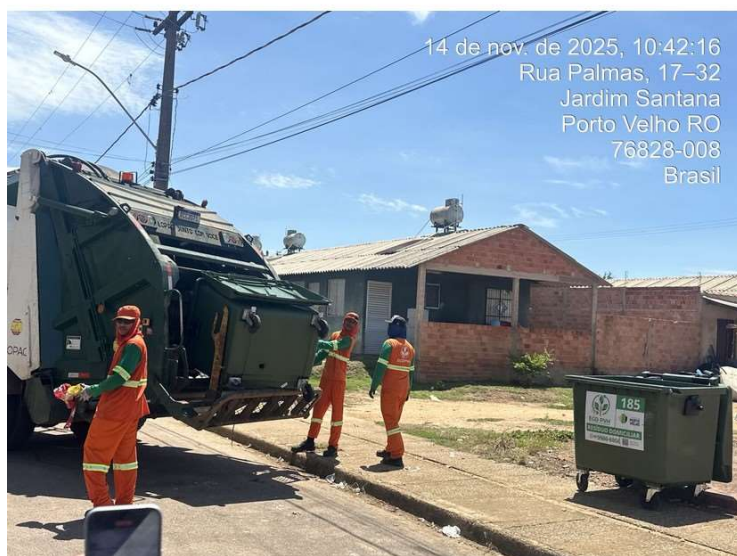
*Foto 019: Rua Palmas -  
Caminhão ECO PVH e equipe de 3 coletores trabalhando*

**Análise:** A equipe de fiscalização flagrou o caminhão de coleta e os coletores trabalhando no bairro, demonstrando que o serviço estava sendo executado no momento da visita.

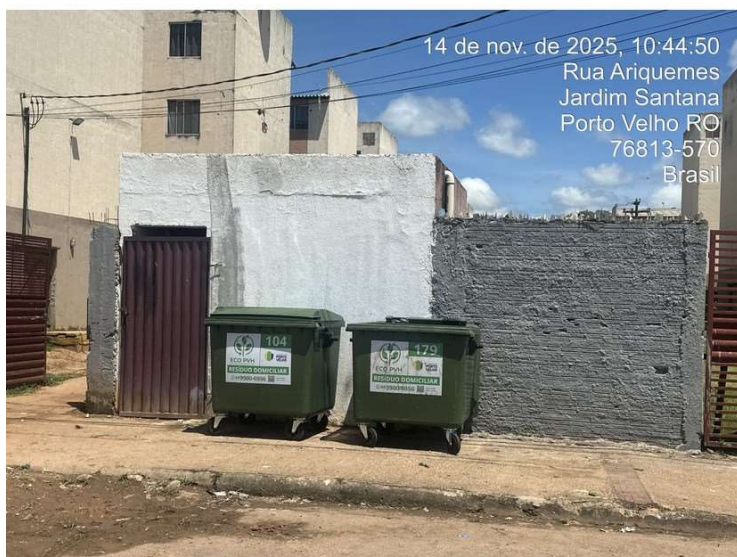
*Foto 022: Rua Ariqueles - Lixeiras vazias*

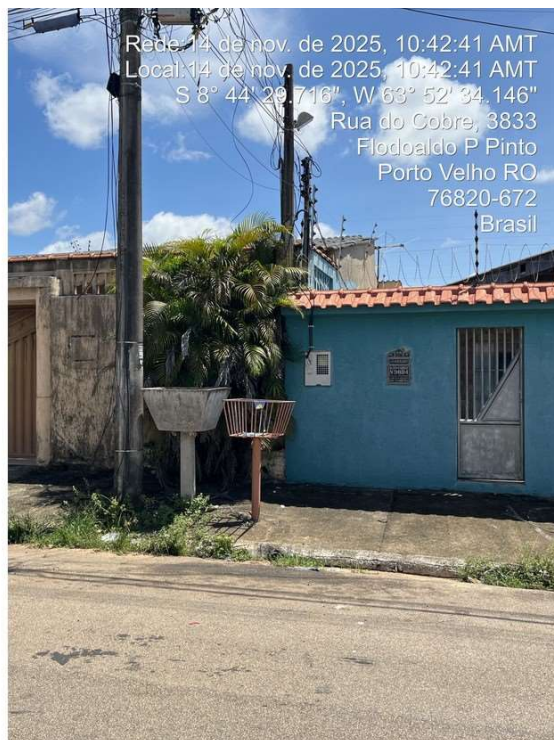
*Foto 023: Rua do Cobre -*

*Lixeira vazia*

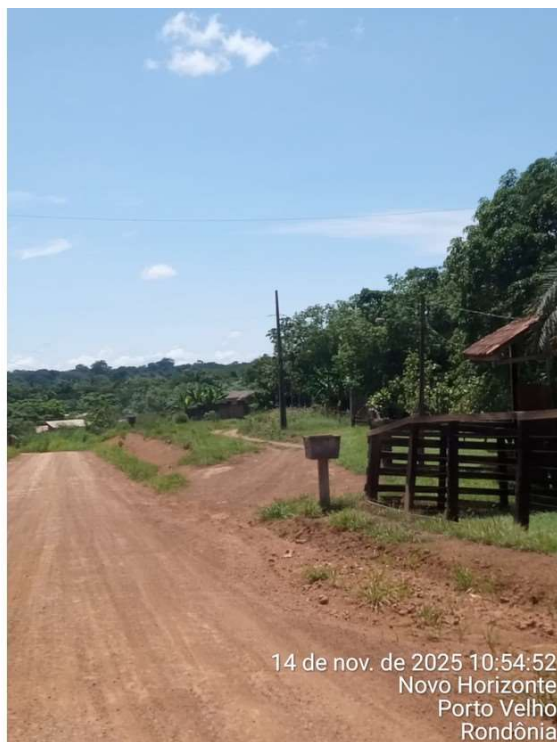
*366 - Lixeira vazia*

*Foto 029: Rua Portugal,*

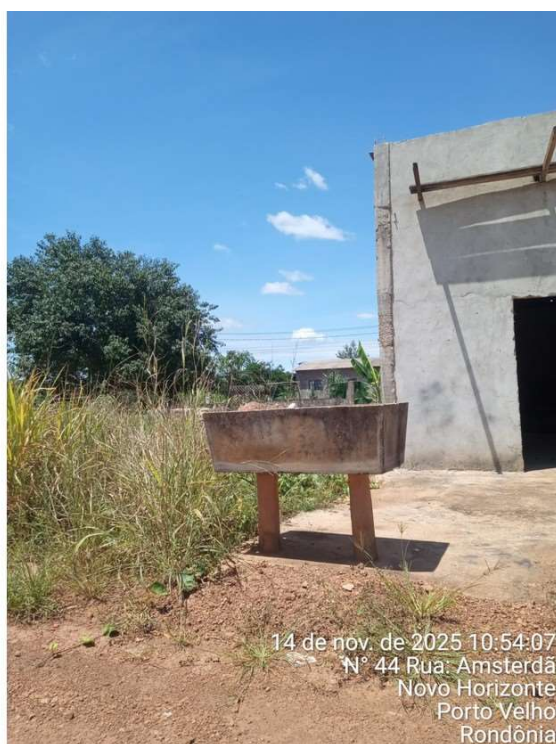
*Área limpa*

*Foto 030: Rua Portugal -*

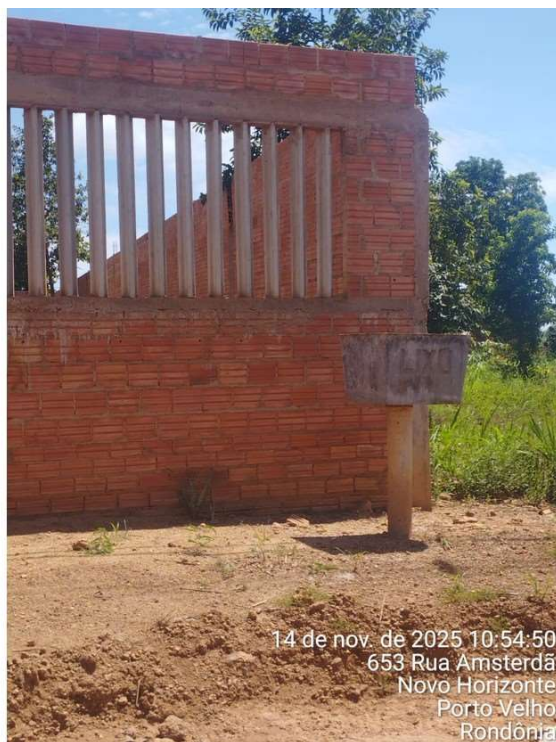
*Foto 031: Rua Portugal -*

*Lixeira vazia*

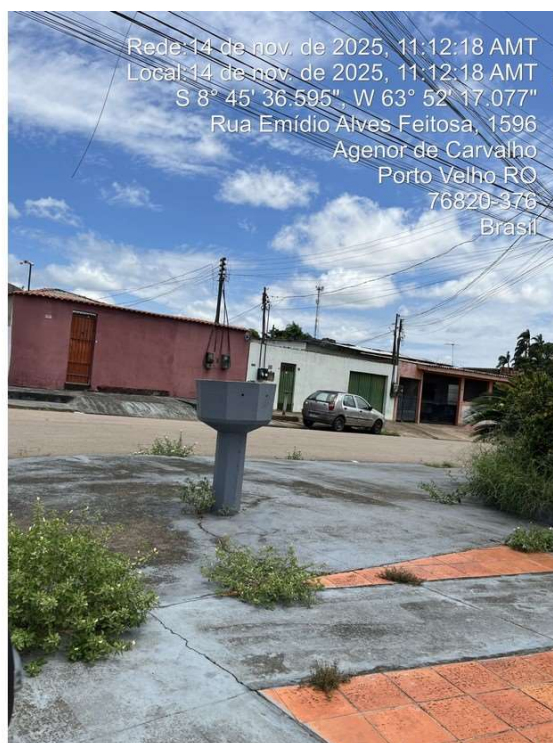
*Foto 036: Rua Emídio  
Alves Feitosa - Lixeira vazia*

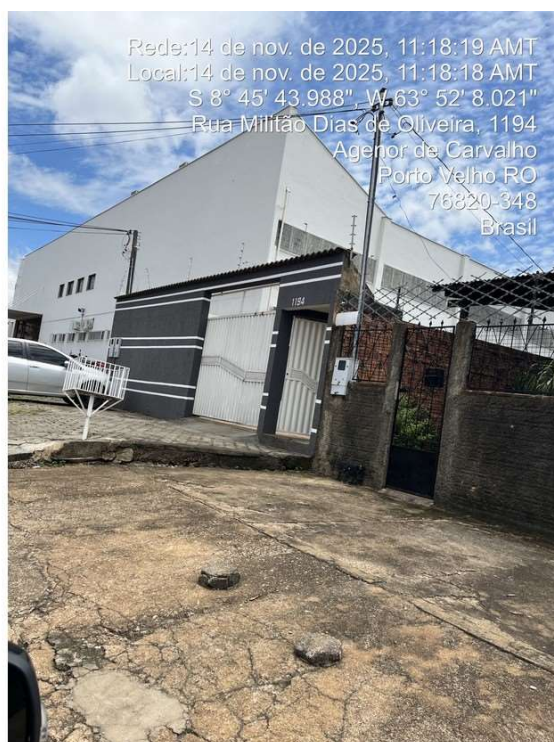
*Foto 050: Rua Militão Dias  
de Oliveira - Área limpa*

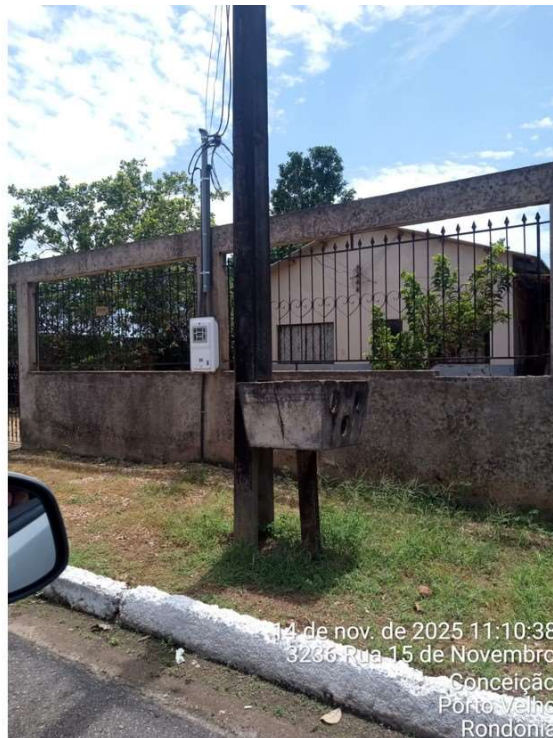
*Foto 037: Rua 15 de  
Novembro - Lixeira vazia*

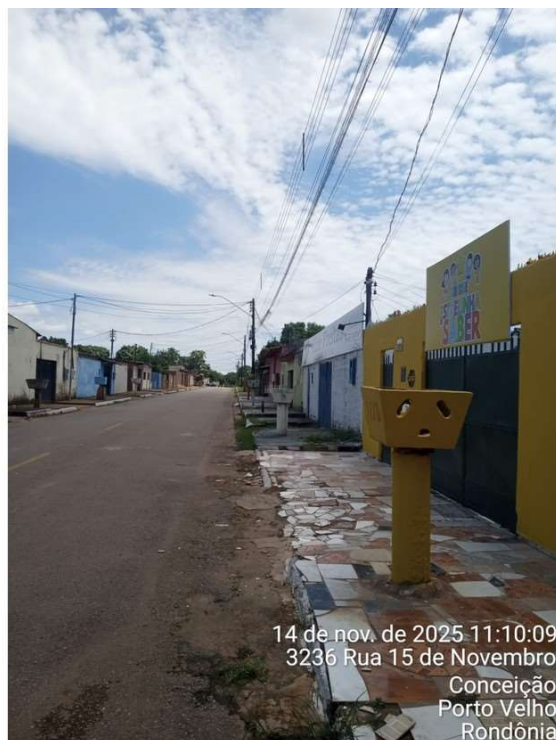
*Foto 038: Rua 15 de  
Novembro - Área limpa*

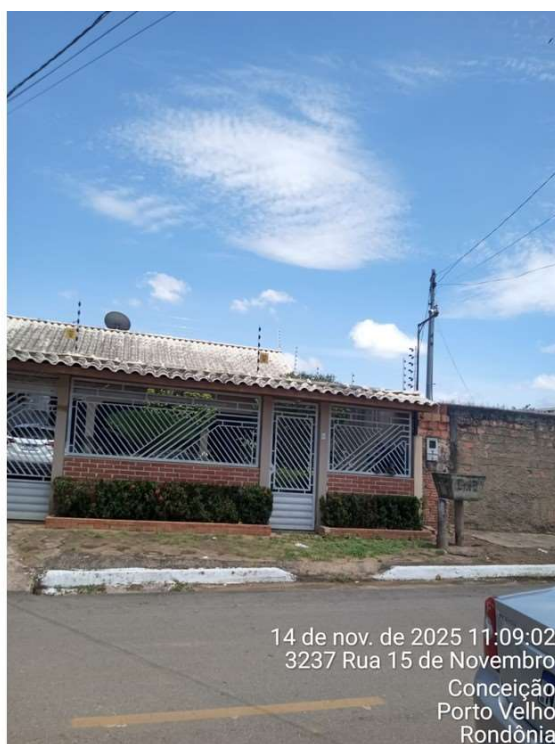
*Foto 039: Fiscal  
entrevistando morador*

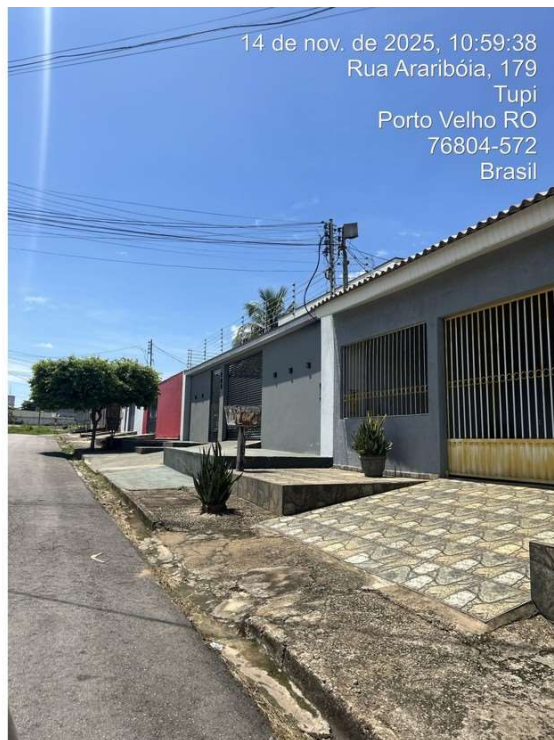
*Foto 040: Rua Ubirajara -  
Área limpa no momento*

**Análise:** Moradora relatou intervalo de 9 DIAS entre coletas (05/11 a 14/11), configurando descumprimento do cronograma contratual.

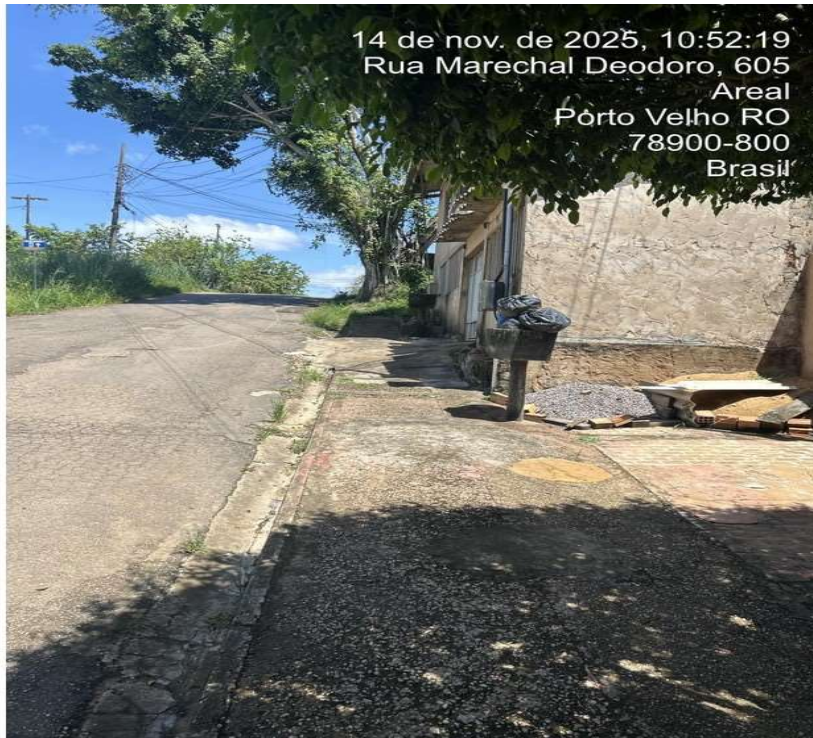
*Foto 041: Bairro Areal - Lixeira vazia*

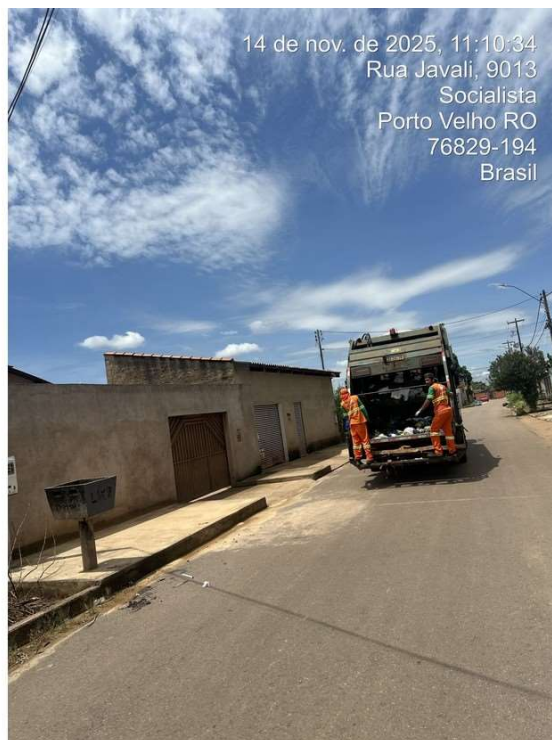
*Foto 042: Rua Javali -  
Caminhão e 2 coletores trabalhando*

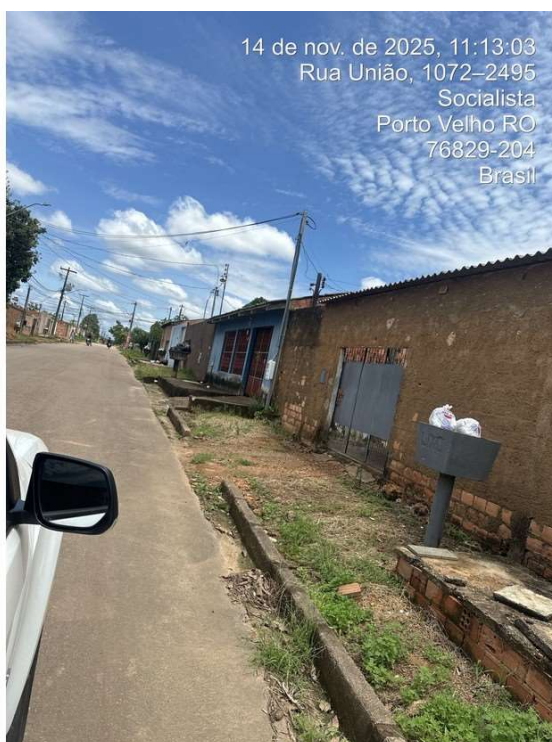
*Foto 043: Rua União -  
Lixeira com resíduos espalhados*

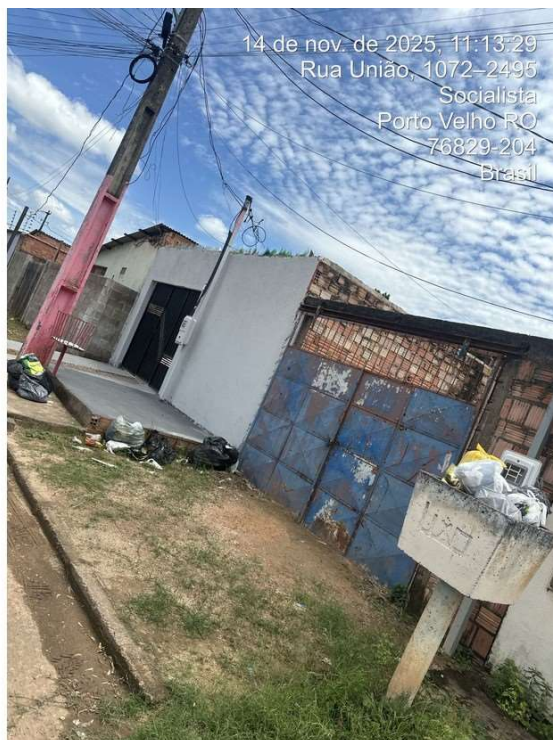
*Foto 044: Rua União -*

*Acúmulo de resíduos*

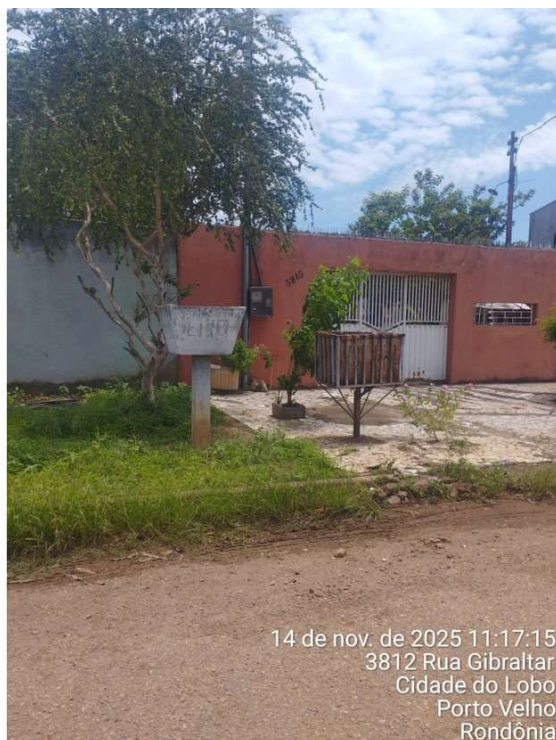
*Foto 045: Rua Gibraltar -*

*Lixeira vazia*

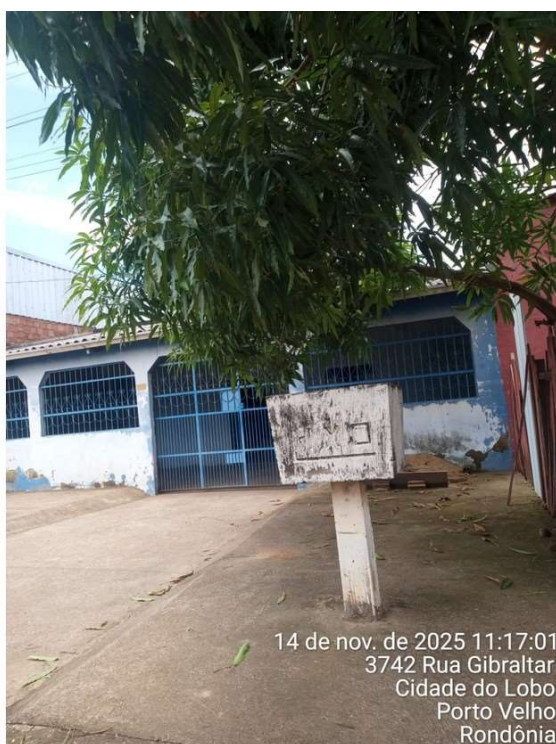
*Foto 046: Rua Gibraltar -*

*Área limpa*

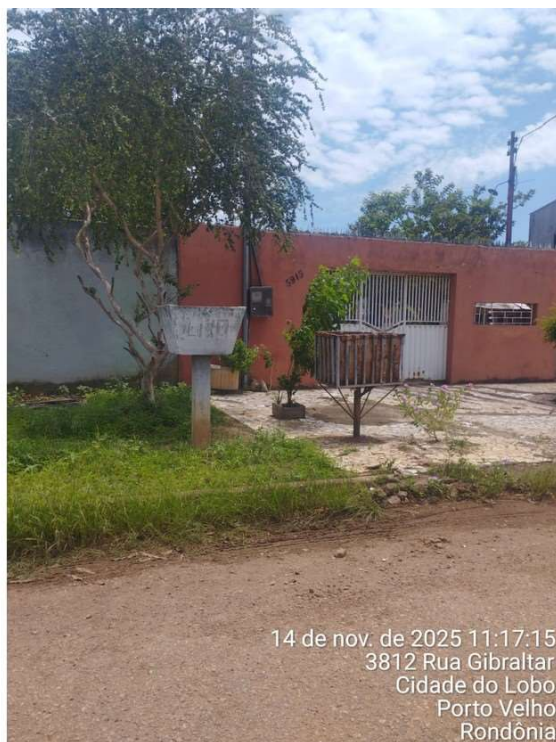
*Lixeira vazia*

*Foto 047: Rua Gibraltar -*

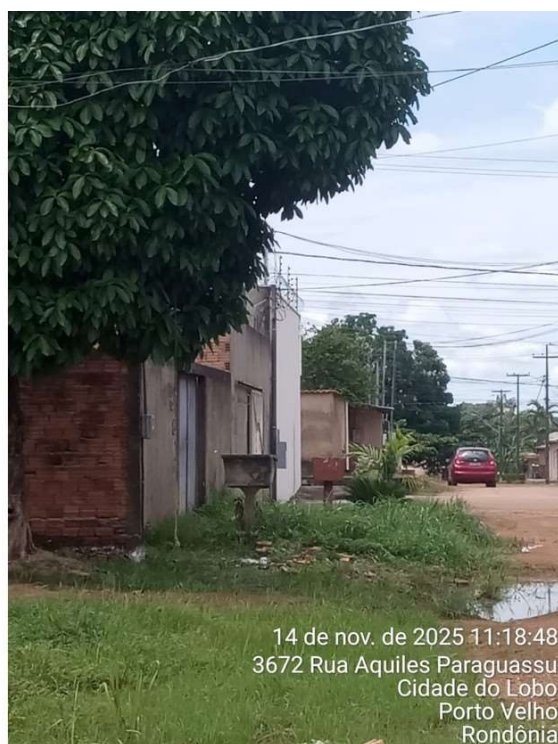
*Paraguassu - Lixeira vazia*

*Foto 048: Rua Aquiles*

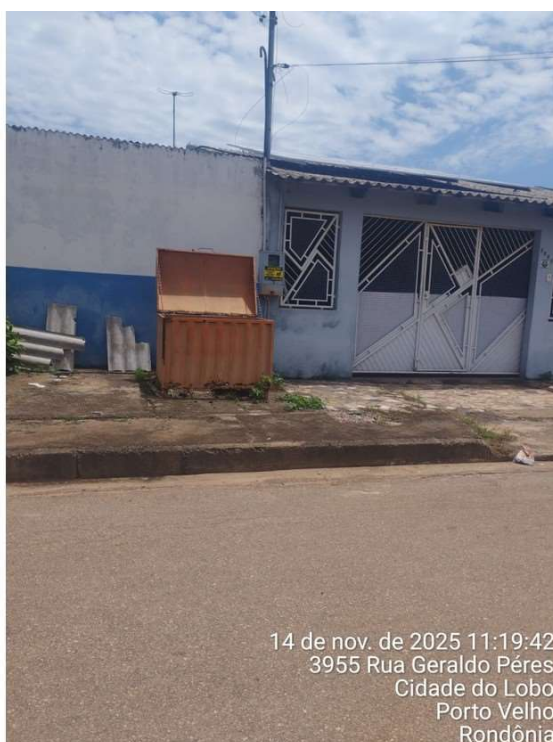
*Foto 049: Rua Aquiles*

*Paraguassu - Área limpa*

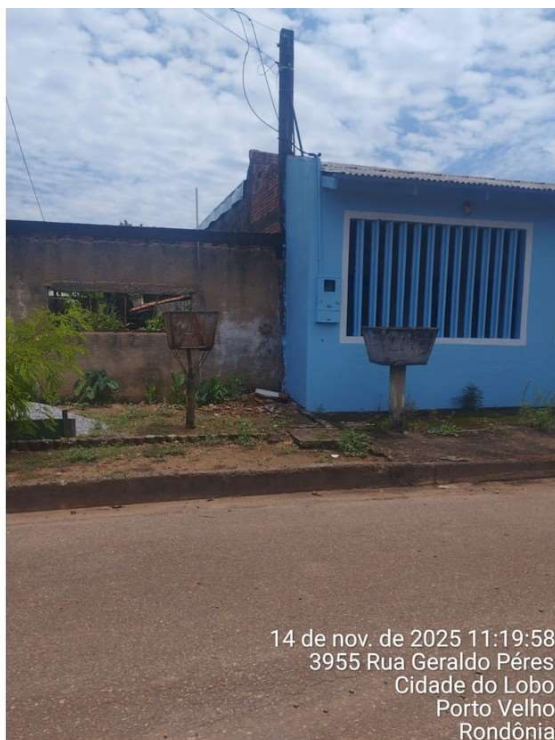
*Foto 051: Rua Geraldo*

*Péres - Lixeira vazia*

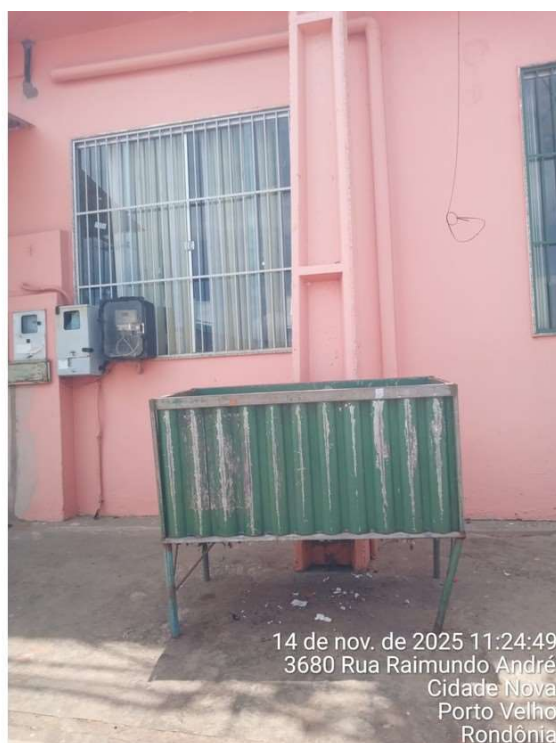
*Foto 053: Rua Raimundo*

*André - Lixeira vazia*

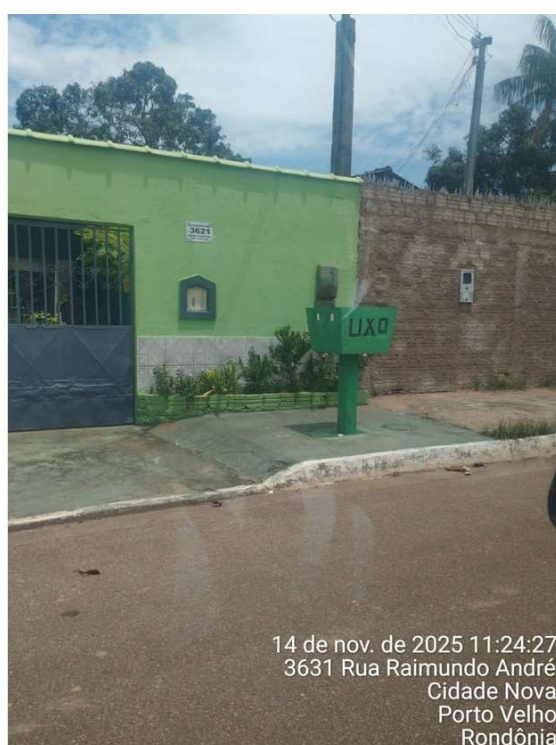
*Foto 054: Rua Raimundo*

*André - Área limpa*

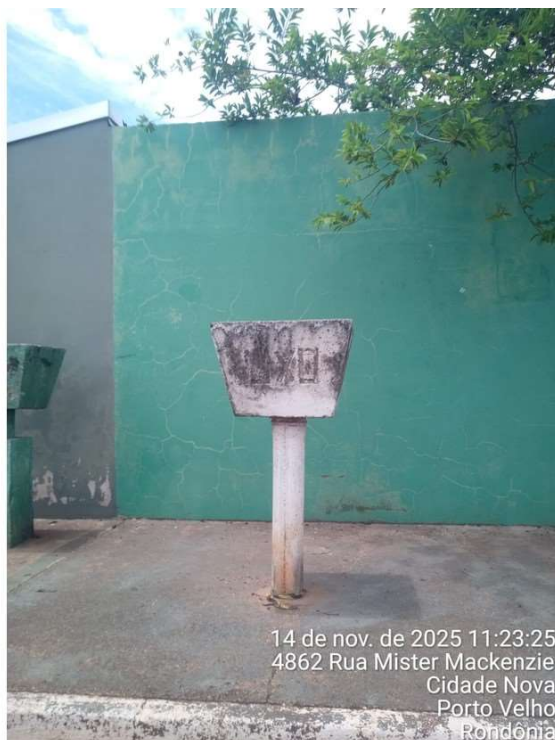
*Foto 055: Rua Mister*

*Mackenzie - Lixeira vazia*

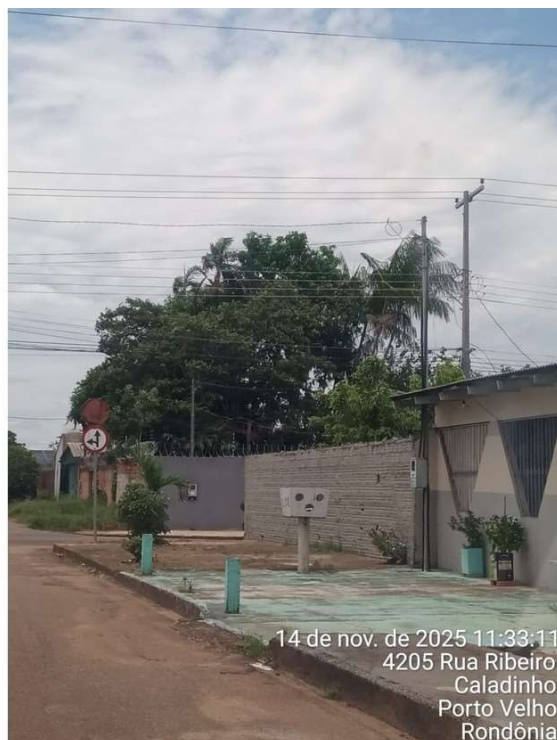
*Foto 056: Rua Ribeiro -*

*Lixeira vazia*

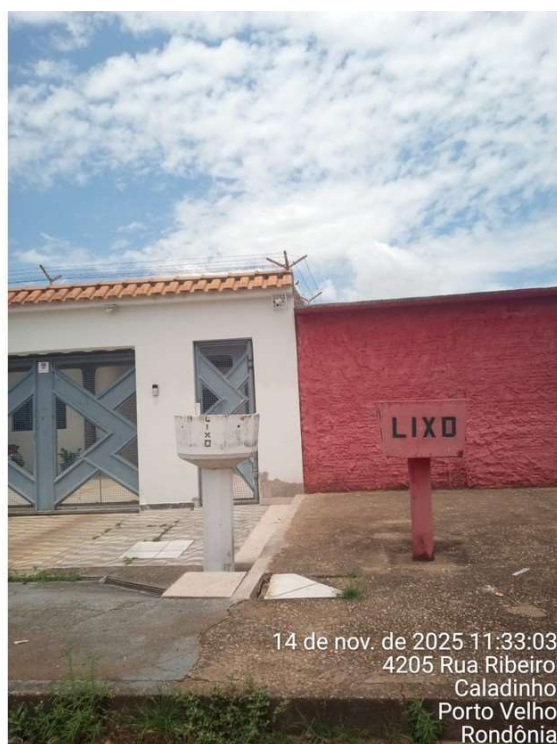
*Foto 057: Rua Ribeiro -*

*Área limpa*

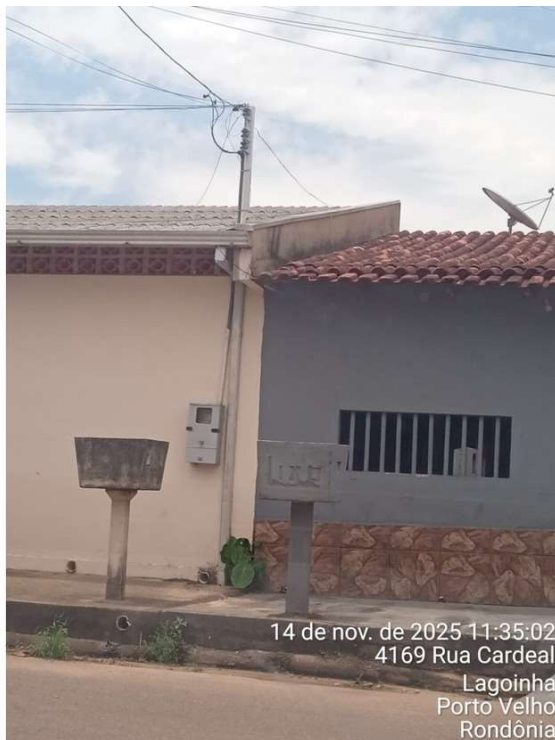
*Foto 058: Rua Cardeal -*

*Lixeira vazia*

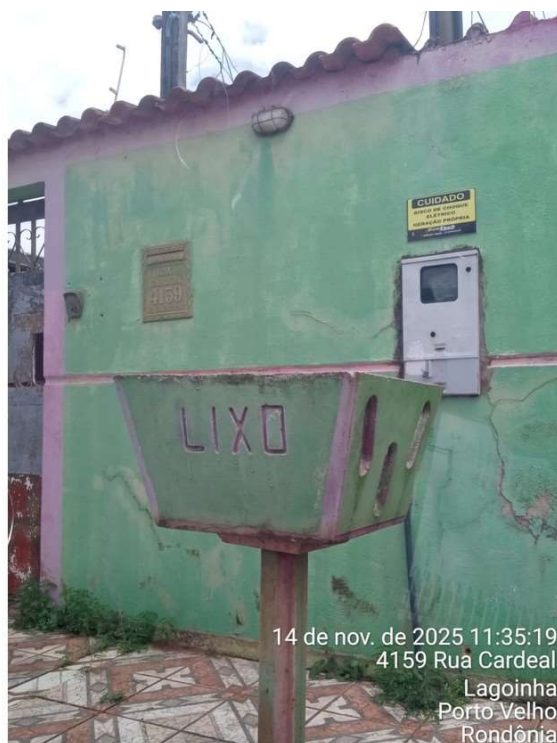
*Foto 059: Rua Cardeal -*

*Área limpa*

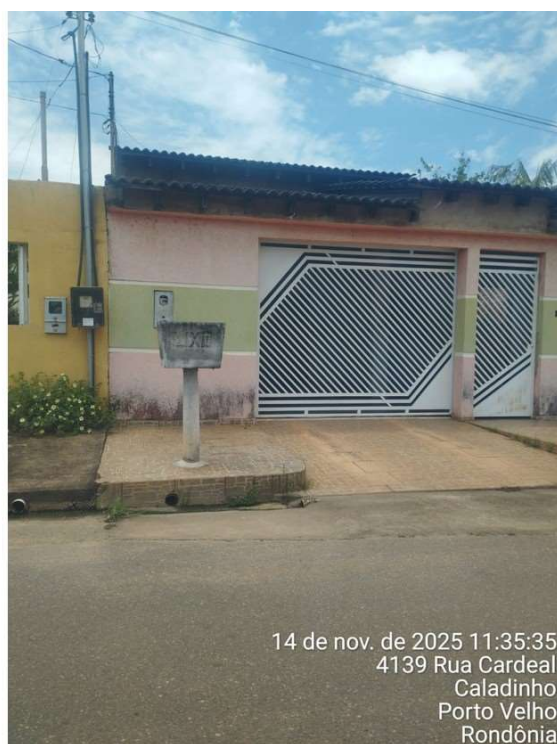
*Foto 060: Rua Cardeal -*

*Lixeira vazia*

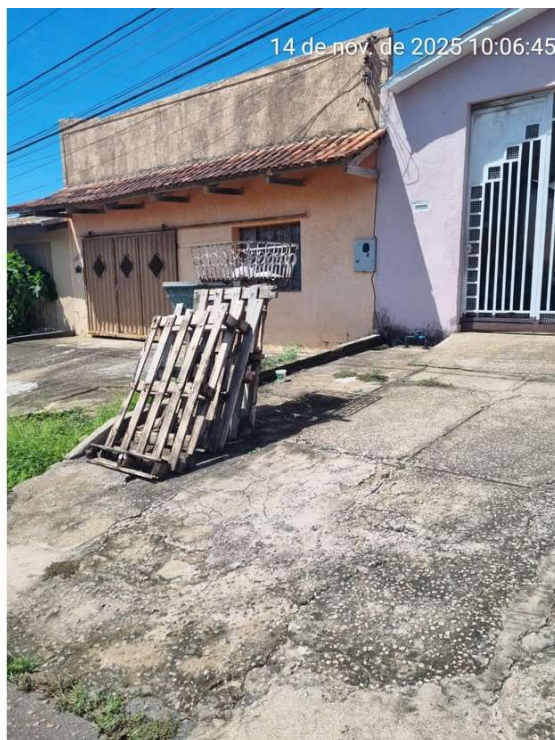
*Foto 062: Rua Capitão*

*Enzo Menezes - Área com acúmulo*

**Análise:** Situação crítica. Moradora relatou MAIS DE 1 SEMANA SEM COLETA.

**Classificação:** FALHA CONTRATUAL CRÍTICA

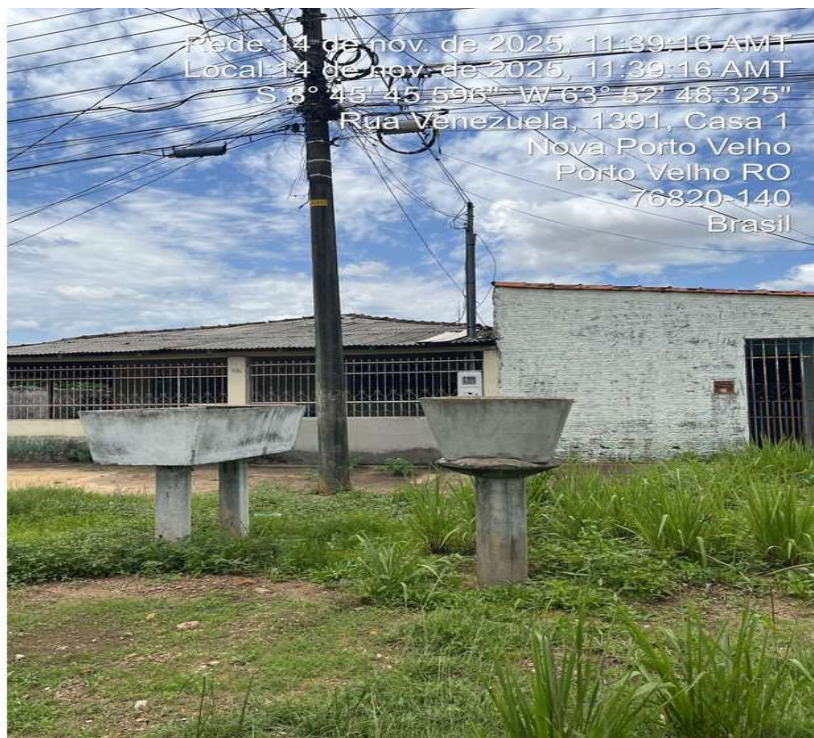
*Foto 065: Rua Venezuela - Lixeira vazia*

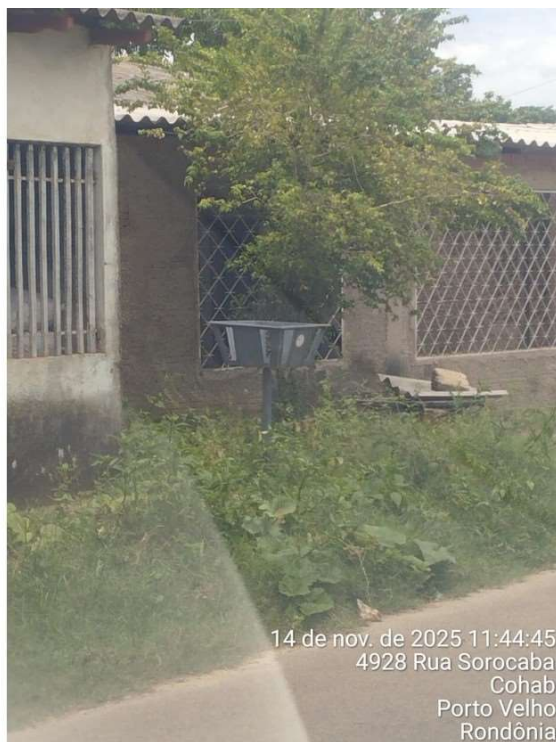
*Foto 066: Rua Sorocaba -*

*Coleta realizada*

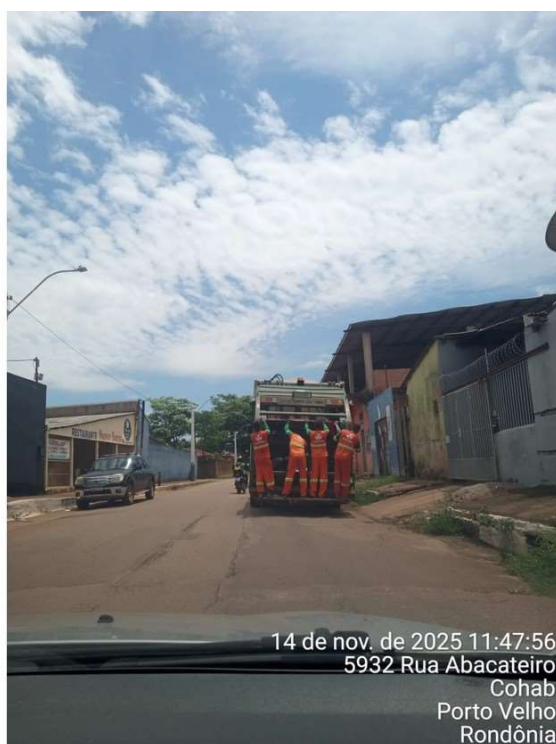
*Foto 069: Rua Abacateiro -*

***CAMINHÃO 4 coletores trabalhando***

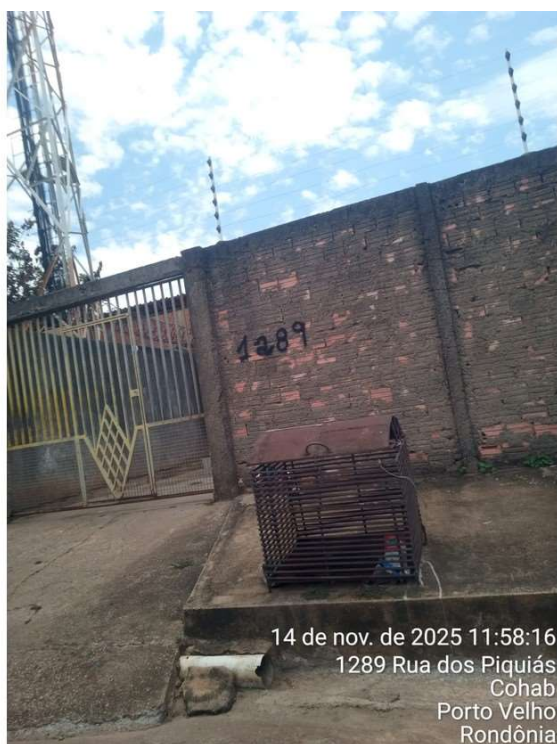
*Foto 073: Rua dos Piquiás*

*- Lixeira vazia*

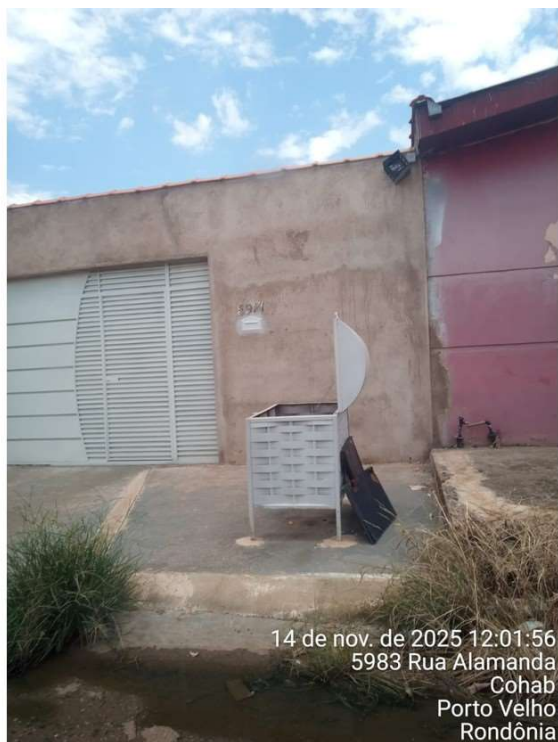
*Foto 074: Rua Alamanda -*

*Lixeira vazia*

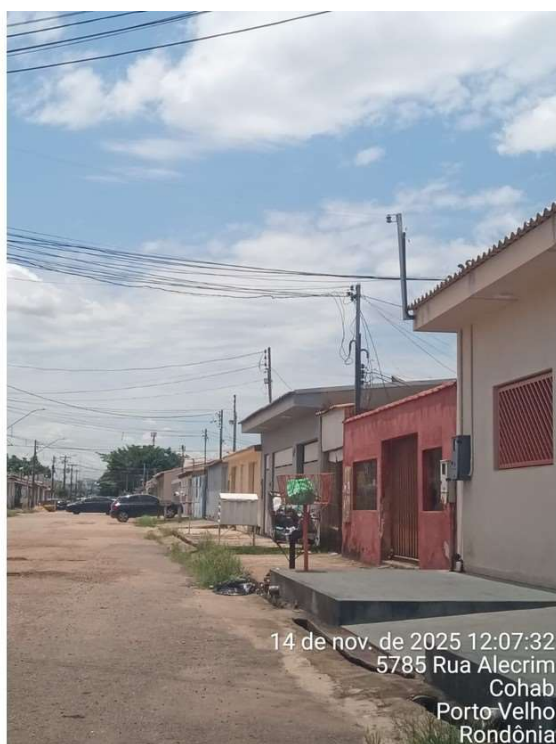
*Foto 079: Rua Alecrim -*

*Sacos aguardando*

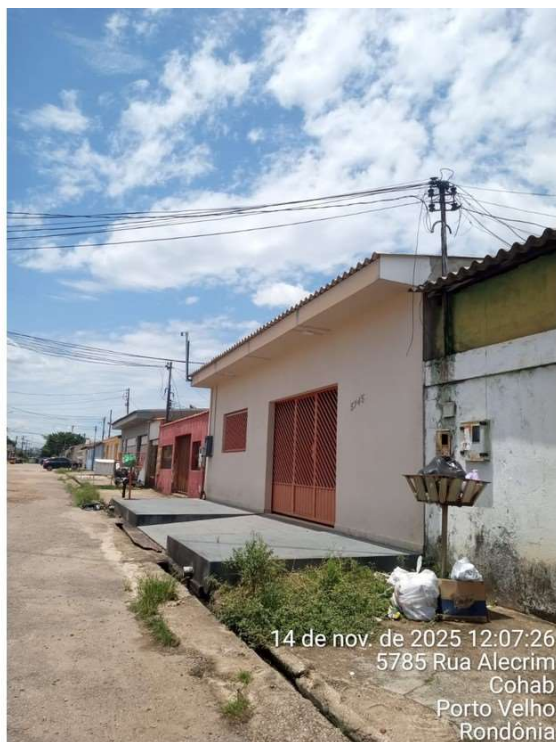
*Foto 080: Rua Alecrim -*

*Sacos aguardando*
