## RELATÓRIO DE FISCALIZAÇÃO DA COLETA DE LIXO

**Porto Velho - RO | 14 de Novembro de 2025**

**Órgão Fiscalizador:** Agência Reguladora de Desenvolvimento de Porto Velho (ARDPV)

**Objeto:** Contrato de Prestação de Serviços de Coleta de Resíduos Sólidos Urbanos

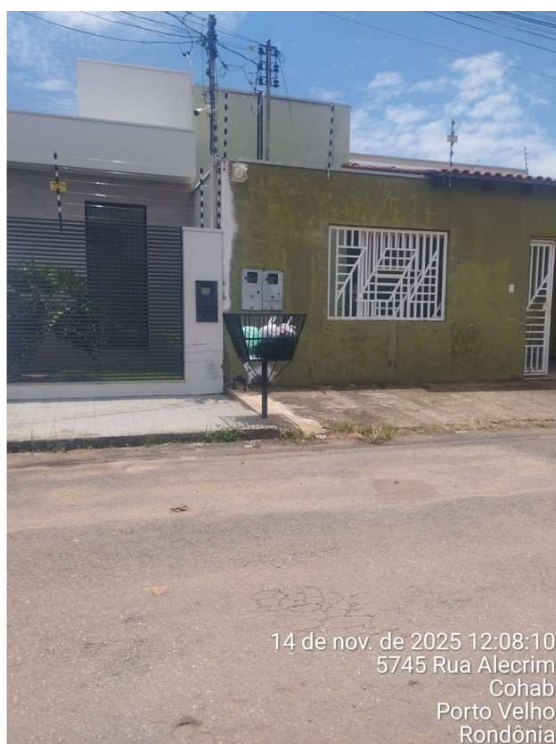
*Foto 081: Rua Alecrim -*

*Lixeira aguardando*

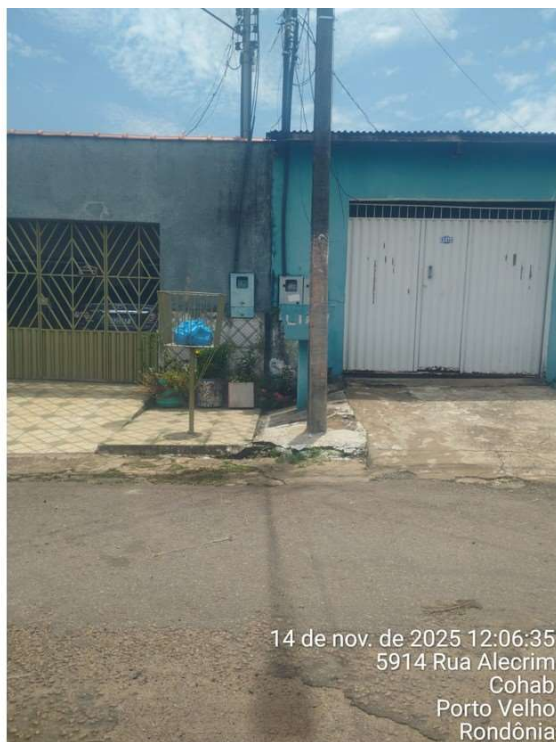
*Foto 082: Rua Alecrim -*

*Lixeira aguardando*

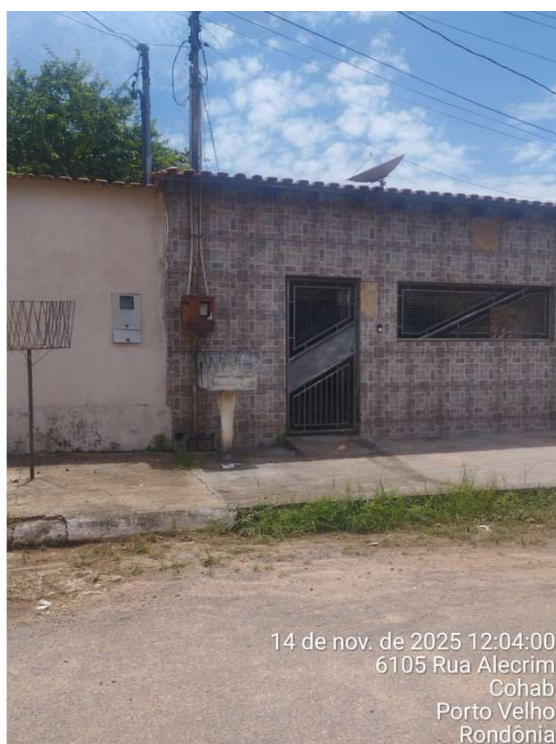
*Foto 083: Rua Alecrim -*

*Lixeira vazia (já atendido)*

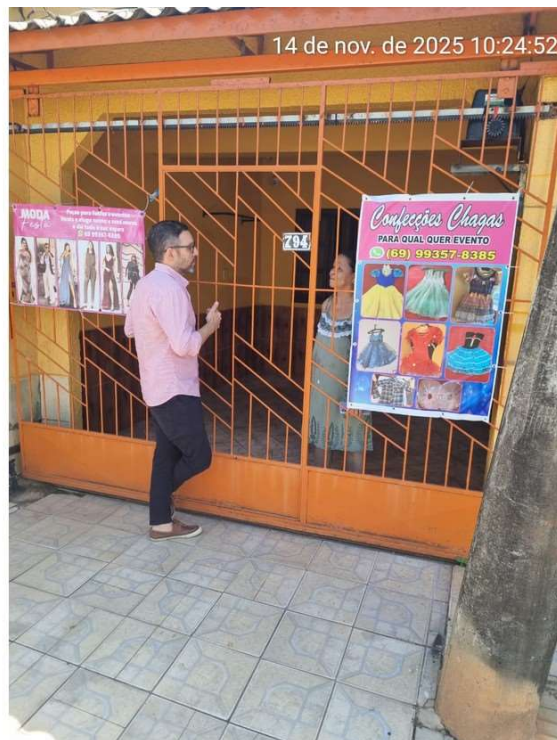
*Foto 067: Fiscal*

*entrevistando moradora*

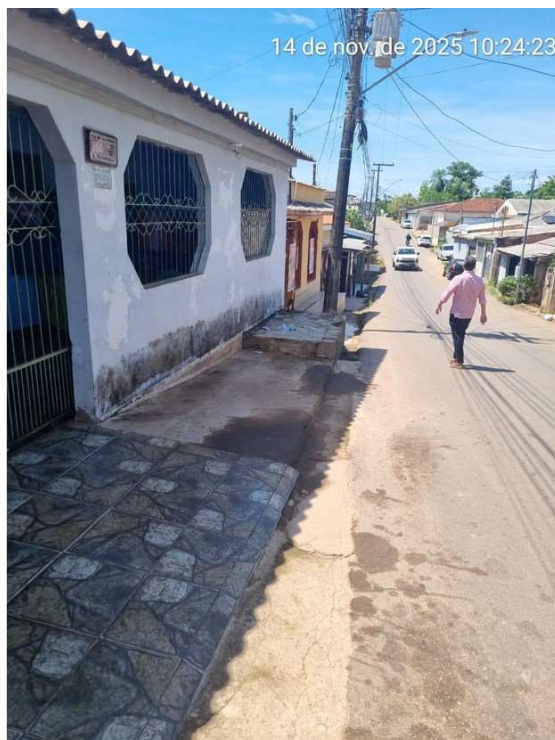
*Foto 068: Área limpa*

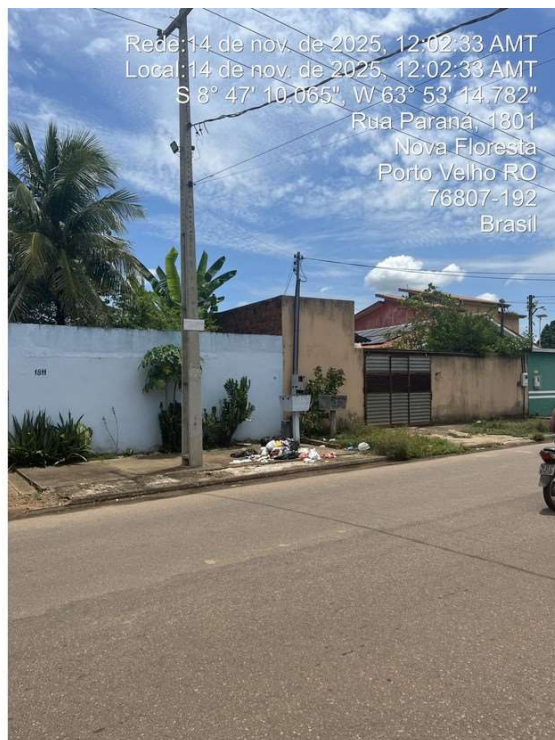
*Foto 075: Rua Paraná -*  
***LIXO ACUMULADO NA RUA! Resíduos espalhados***

**Análise:** Situação crítica com lixo acumulado nas ruas. Coleta não passou conforme cronograma.

**Classificação:** FALHA CONTRATUAL CRÍTICA

1. Notificar Consórcio ECO PVH
2. Aplicar multas contratuais
3. Exigir regularização imediata

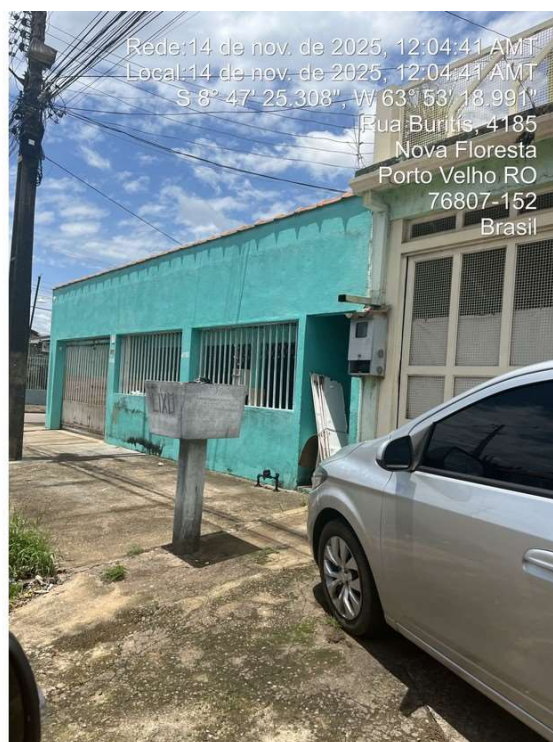
*Foto 076: Rua Buritis -*  
***Lixeira vazia (ponto específico OK)***

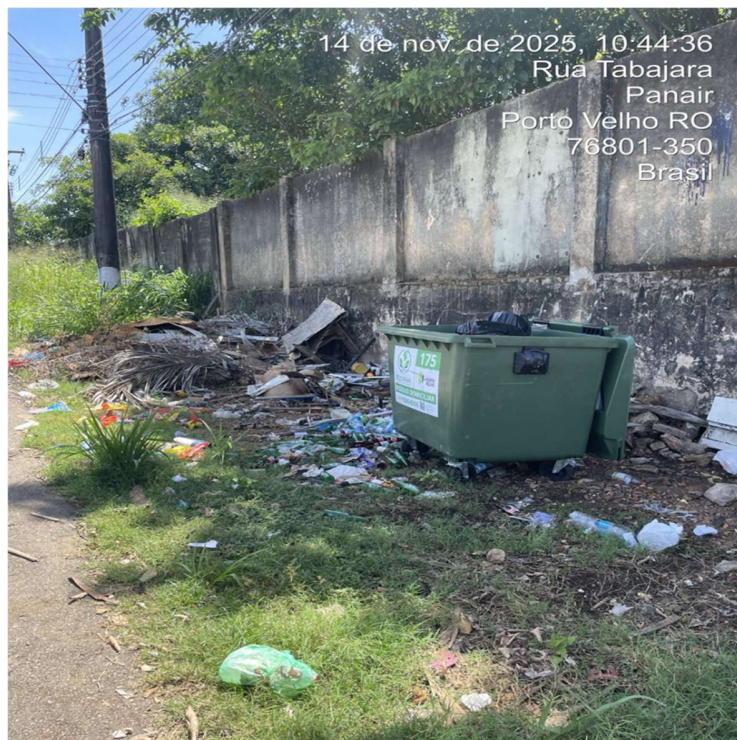
**Panair**

**– Coleta normalizada.**

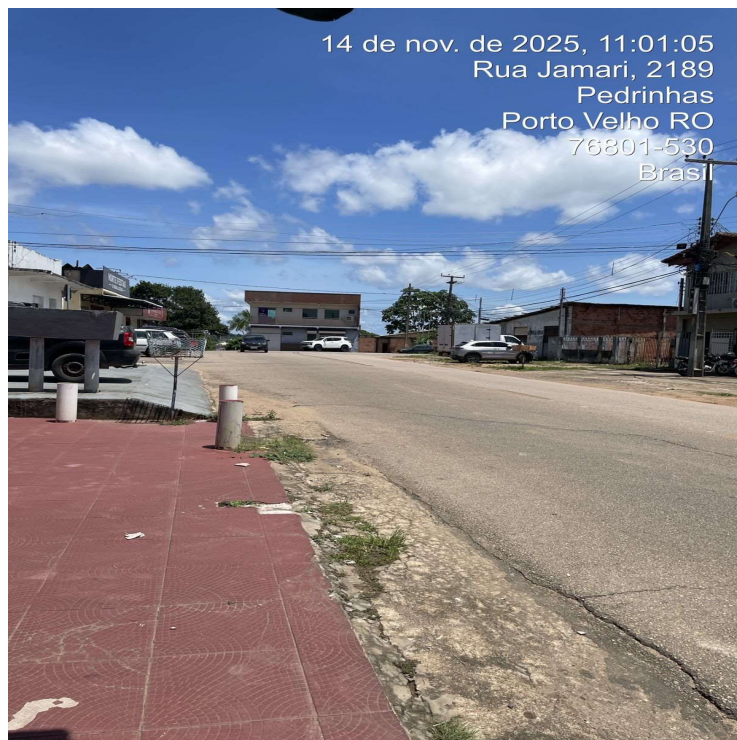
**Pedrinhas**

**– Coleta normalizada.**

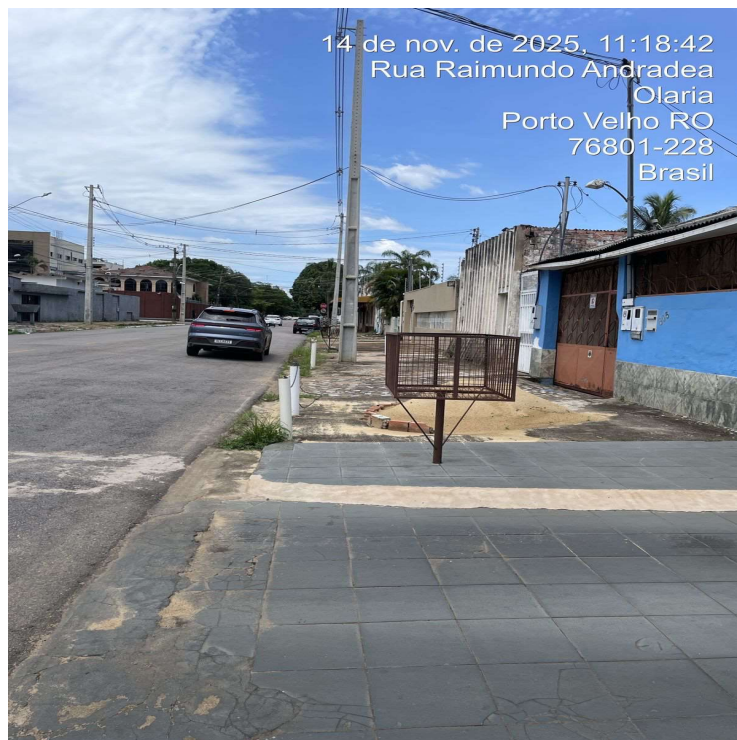
**Olaria**

**– Coleta normalizada.**

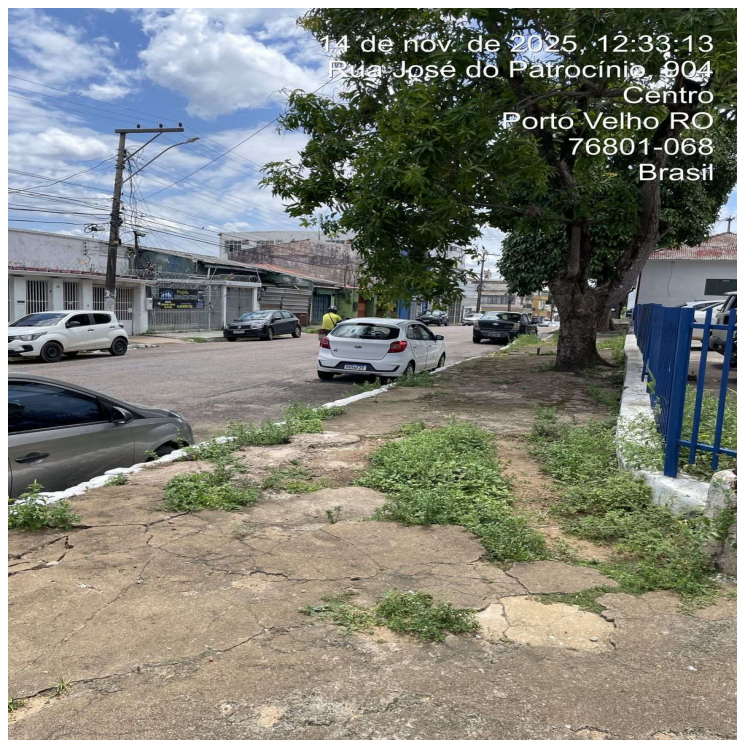
**Centro**

**– Coleta normalizada.**

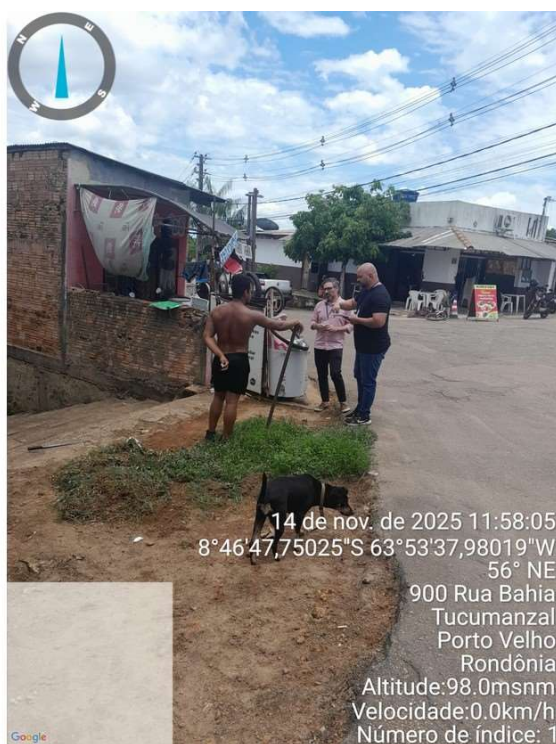
*Foto 078: Fiscal*

*entrevistando morador Cristiano*

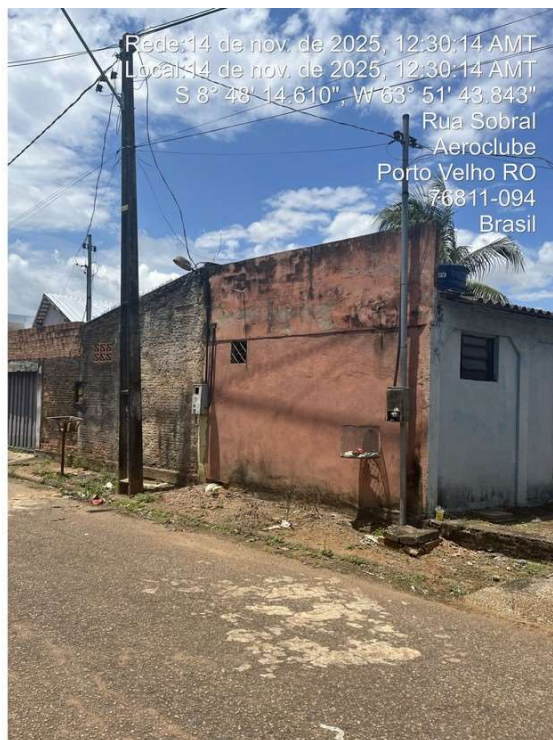
*Foto 084: Rua Sobral -  
Resíduos espalhados no solo*

**Análise:** O bairro Eldorado apresentou situação crítica com descumprimento de cronograma. Segundo o morador Hebert Pimenta, a coleta deveria passar terça, quinta e sábado, porém NÃO PASSOU NA QUINTA-FEIRA. As fotos documentam lixo acumulado nas ruas, caçamba transbordando na BR-364 e resíduos espalhados. O morador destacou ponto positivo: os coletores melhoraram e estão recolhendo até os lixos menores.

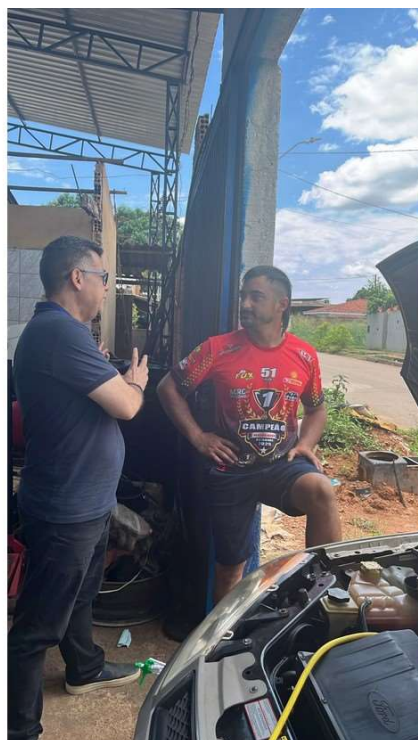
*Foto 086: Fiscal  
entrevistando morador Hebert Pimenta*

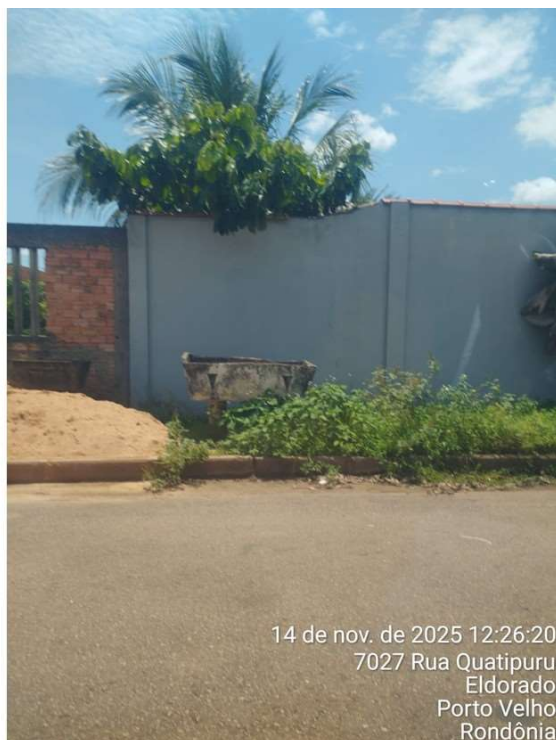
*Foto 090: Rua Quatipuru,  
7027 - Caçamba vazia próxima a terreno*

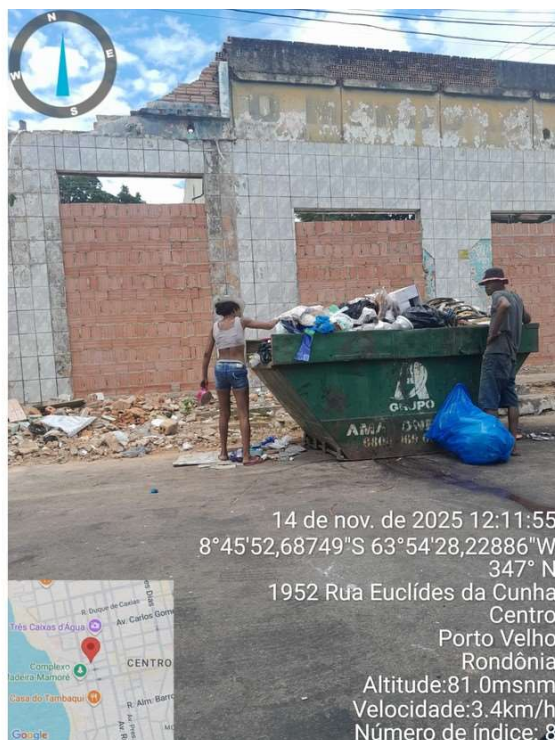
*Foto 091: Rua Euclides da Cunha, 1952 - Caçamba transbordando com lixo espalhado ao redor, moradores descartando lixo*

**Análise:** Situação crítica no Centro da cidade. A fotografia documenta caçamba completamente transbordando com resíduos espalhados no solo ao redor. A imagem mostra moradores ainda descartando lixo na caçamba já saturada, evidenciando falta de coleta adequada. A localização central agrava a situação, pois impacta diretamente a imagem da cidade e a saúde pública em área de grande circulação.

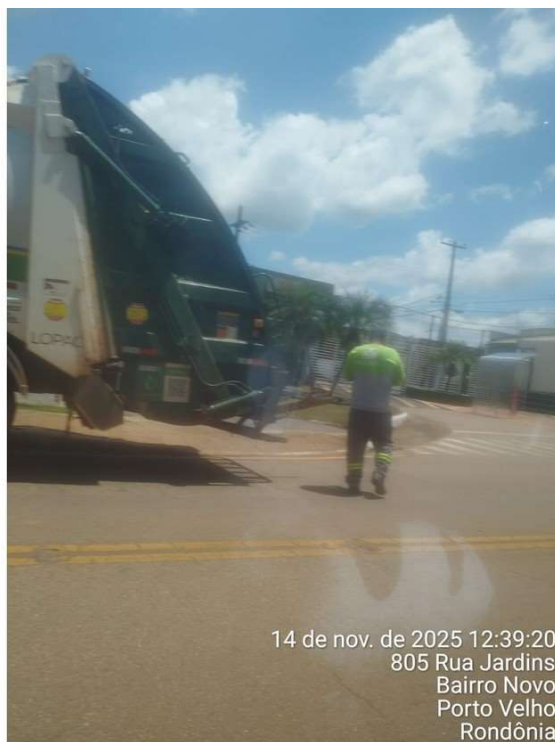
*Foto 092: Rua Jardins, 805*

*- Caminhão de coleta e coletor trabalhando*

**Análise:** A equipe de fiscalização flagrou o caminhão de coleta e coletor trabalhando no bairro, demonstrando que o serviço estava sendo executado no momento da visita. A Foto 092 mostra coletor em ação, enquanto a Foto 093 documenta lixeira com sacos aguardando coleta.

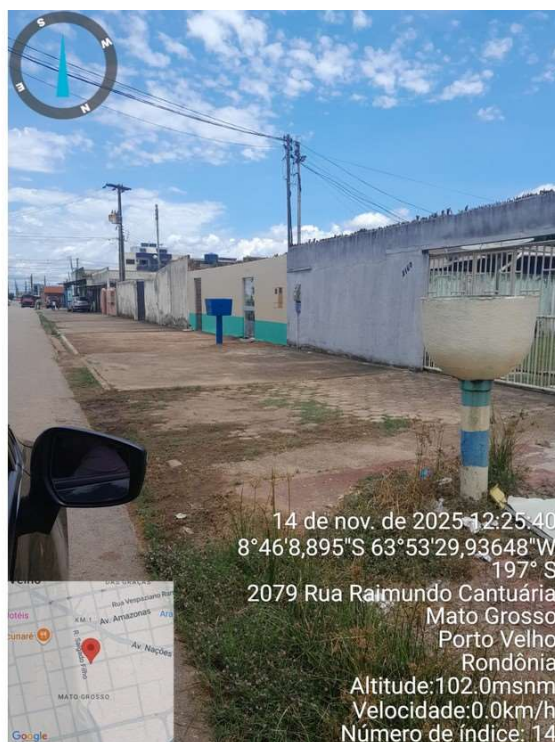
*Foto 094: Rua Raimundo Cantuária, 2079 - Área limpa, sem acúmulo de resíduos*

**Análise:** O bairro Mato Grosso apresentou situação normalizada. A fotografia documenta via pública limpa, sem acúmulo de resíduos nas calçadas ou vias. Não foram identificados problemas relacionados à coleta de lixo.

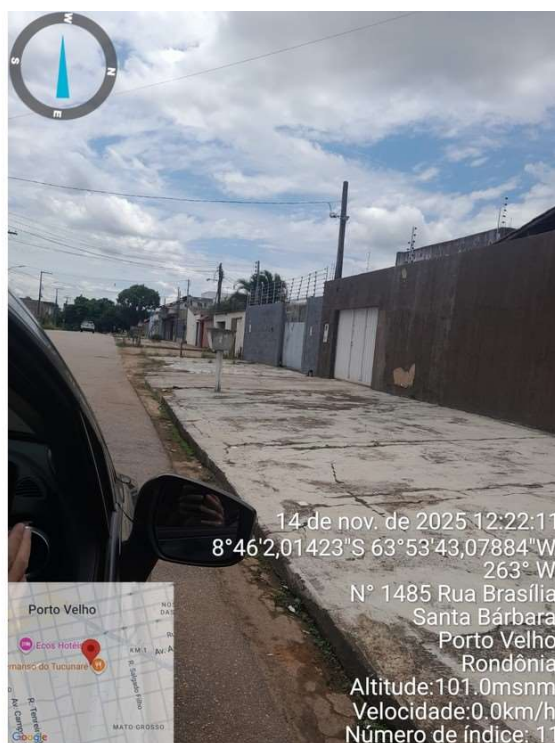
*Foto 097: Rua Brasília,  
 1485 - Área limpa após coleta*

**Análise:** O bairro Santa Bárbara apresentou situação normalizada. A fotografia documenta via pública limpa, evidenciando que a coleta foi realizada adequadamente.

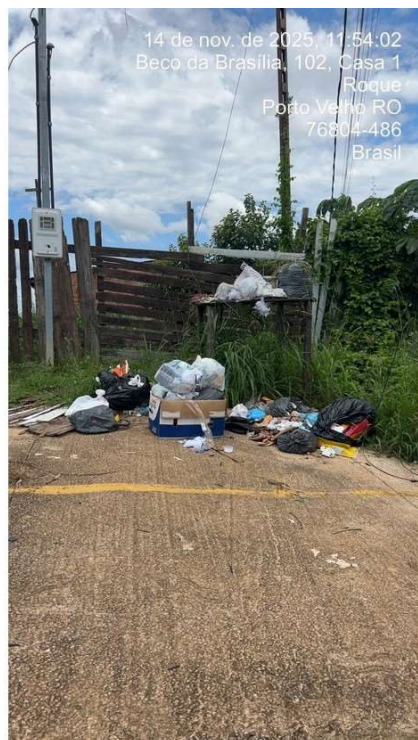
*Foto 098: Beco da Brasília,  
102 - **LIXO ACUMULADO NA RUA!** Sacos e resíduos espalhados*

**Análise:** Situação crítica no bairro Roque. A Foto 098 documenta grande volume de lixo acumulado na rua (Beco da Brasília), com sacos e resíduos espalhados pelo solo. As Fotos 099 e 100 mostram lixeiras vazias ou improvisadas com resíduos no entorno, evidenciando falta de coleta adequada e descarte irregular.

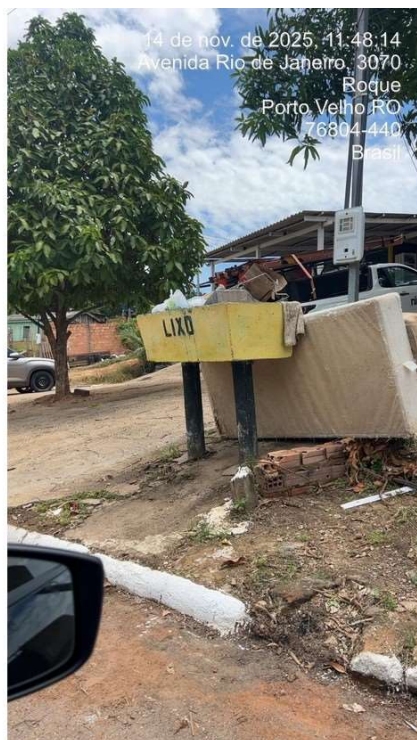
*Foto 100: Avenida Rio de Janeiro, 3070 - Lixeira improvisada com resíduos espalhados*
